Un mur de poteries témoin de l'activité de potiers à Grussenheim ?

Marc Grodwohl

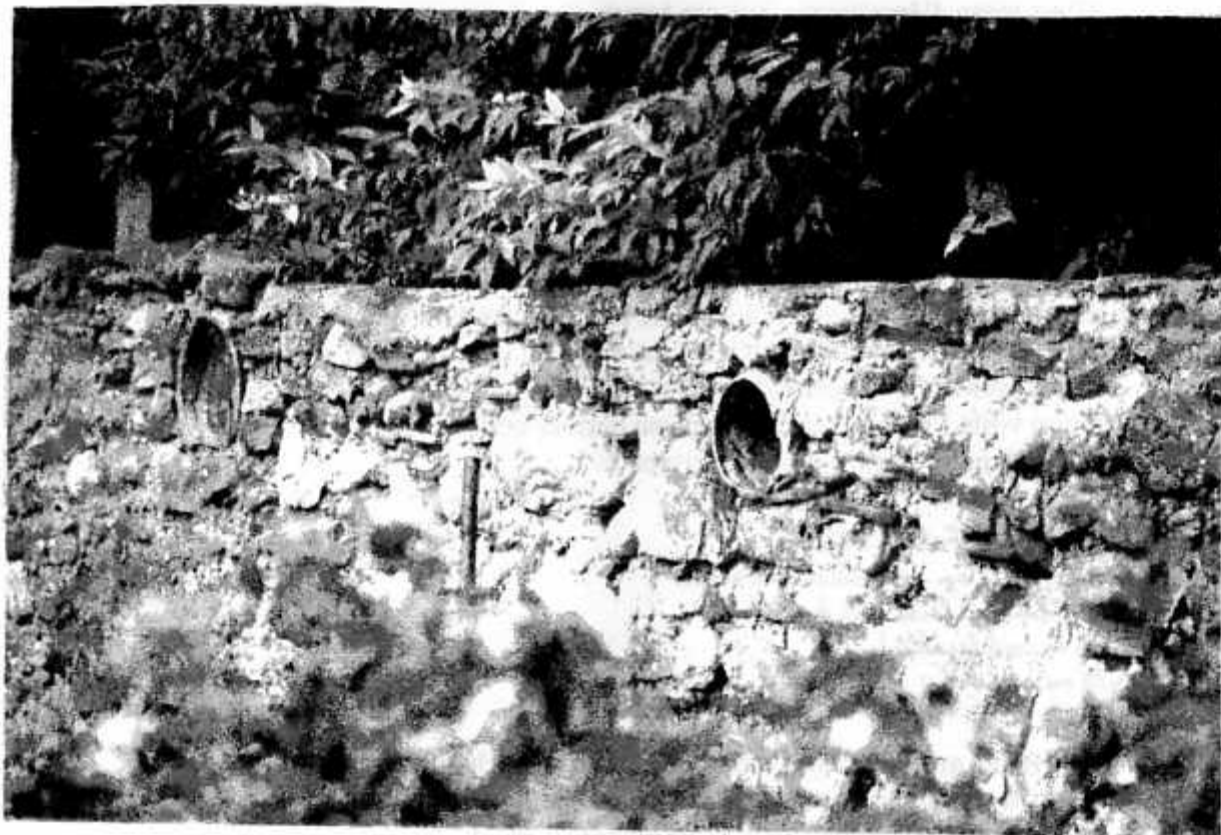
Le mur comporte des pierres de grès rose, des silex, des lits de tuiles, des galets et quelques pierres volcaniques du Kaiserstuhl, hourdées avec un mortier de chaux très caillouteux. Des reprises locales ont été effectuées au mortier de ciment.

A une hauteur constante de 100 à 110cm depuis le sol, des poteries et fragments de poteries sont encastrées dans le mur, côté jardin.
