# LE CLOCHER FORTIFIÉ D'OBERMORSCHWILLER

Etude historique  
Marc GRODWOHL

Commune d'Obermorschwiller

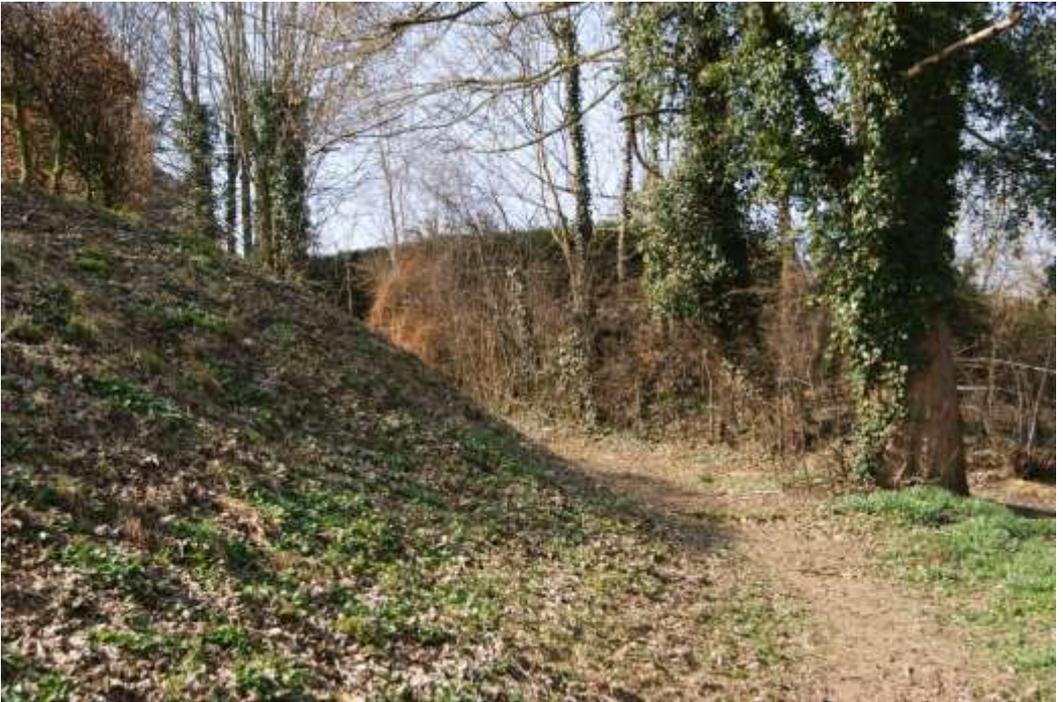
*Figure 2. Chemin creux à l'ouest du cimetière, vestige du fossé ?*

L'église placée sous le vocable de St Sébastien (une Confrérie Saint-Sébastien y est créée en 1562) est construite sur un éperon barré à l'ouest par un chemin creux (figure 2) correspondant peut-être au *Kilchengraben* (fossé de l'église) mentionné en 1296<sup>4</sup> et indiqué n°1 sur le plan figure 3. Ce chemin conduit à la plate-forme supérieure, dont une partie abrite toujours le cimetière.

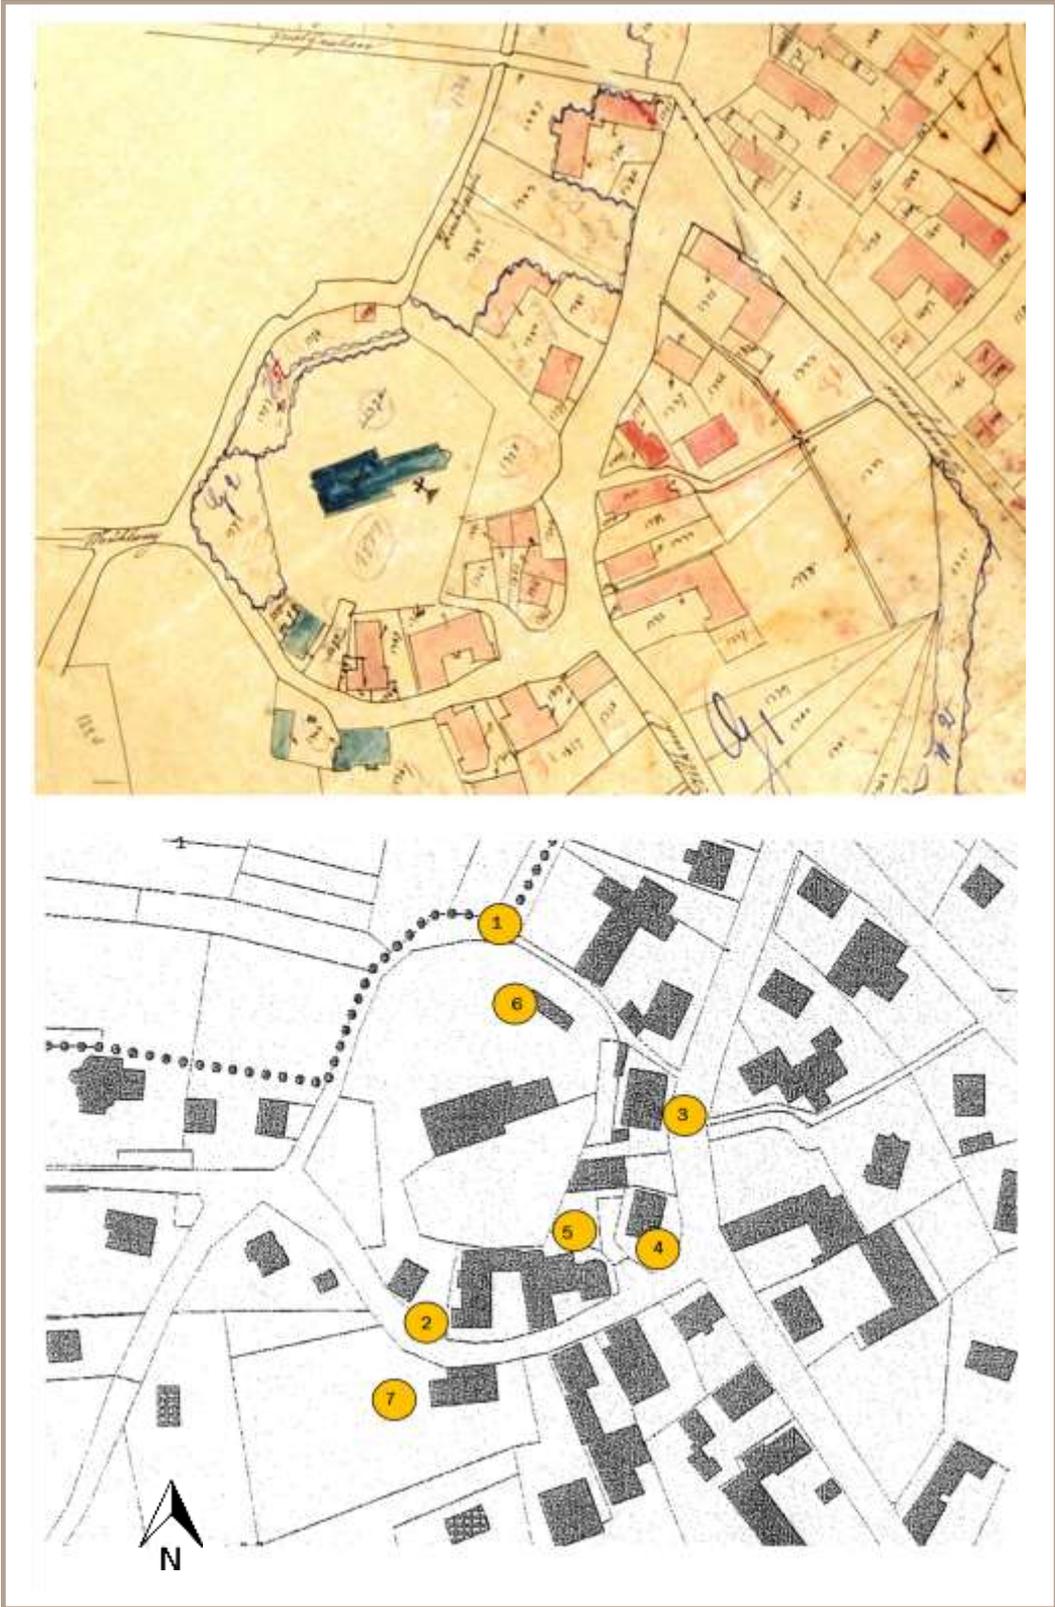
Figure 3. En haut, extrait du cadastre de 1833-1836 (Archives Départementales du Haut-Rhin 3 P 622). En bas, cadastre contemporain dans la même zone.

La plate-forme est accessible également par une rampe (figure 2 et n°2 sur le plan), prenant naissance dans la rue de l'Eglise, insérée entre deux maisons qu'elle contrarie en enterrant leurs soubassements : d'un côté la mairie actuelle, ancienne école datée 1700, et de l'autre une habitation vers 1700 également. On notera que ces deux constructions sont d'un format modeste, par rapport à celui des maisons situées sur la rue principale. En contrebas, sur cette dernière, une rampe et un escalier de part et d'autre de l'école actuelle (construite en 1842, n°3 sur le plan figure 3) mènent également à la plate-forme supérieure.

A côté de l'école et à l'angle de la rue de l'Eglise, la maison 15 rue principale (n°4 sur le plan figure 3) présente une anomalie : les épaisses poutres sablières, tordues, qui se rencontrent généralement en soubassement de la maison sont positionnées ici à la base d'un étage, juché sur un haut rez-de-chaussée en pierres côté rue, mais de plain-pied sur la cour à l'arrière. La rampe donnant accès à cette cour se prolonge jusqu'au mur de la plate-forme supérieure de l'église à l'endroit où, de mémoire d'homme, se trouvait une porte (n°5 sur le plan figure 3).

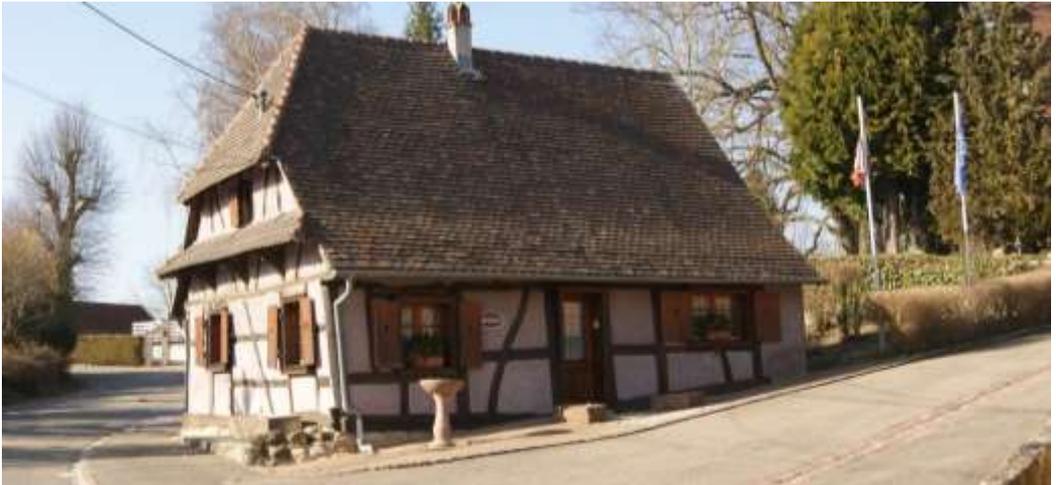
*Figure 4. Mairie actuelle, ancienne école datée 1700 sur le linteau de la porte. La montée moderne vers l'église a partiellement enterré cette construction*

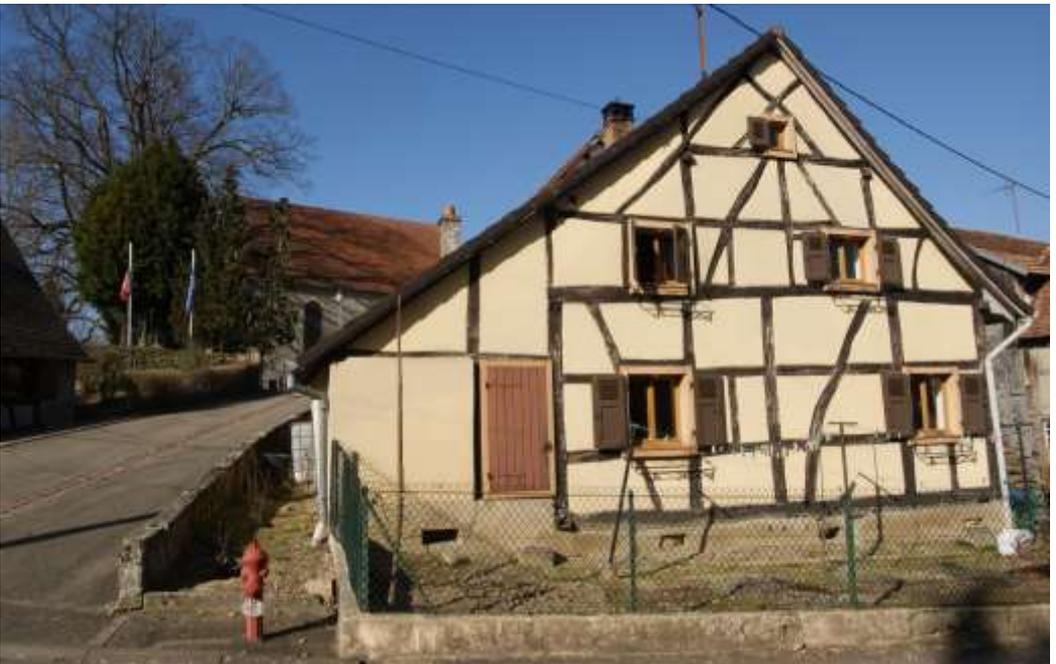
*Figure 5. 2 rue de l'Eglise. Maison à « Kniestock » vers 1700, en conflit avec la montée moderne vers l'église*

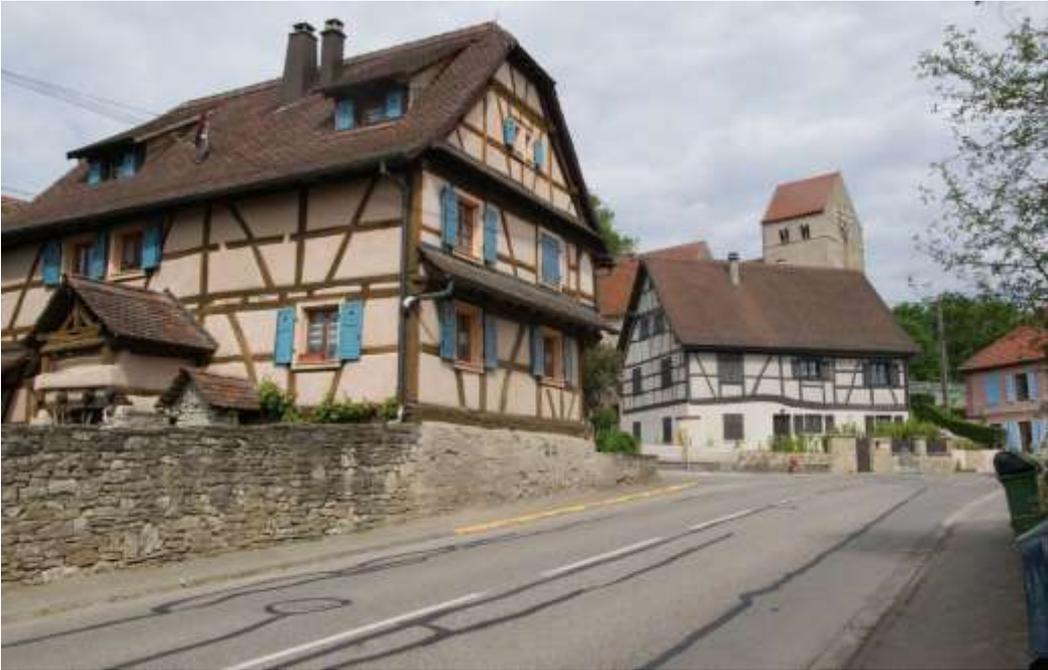
*Figure 6. Au second plan, 23 rue principale, vu depuis le sud, marque l'angle présumé de l'enclos ecclésial . On distingue l'épaisse poutre sablière qui, normalement correspond à la fondation de la maison et qui ici se retrouve à l'étage, probablement du fait de la suppression de la plate-forme.*

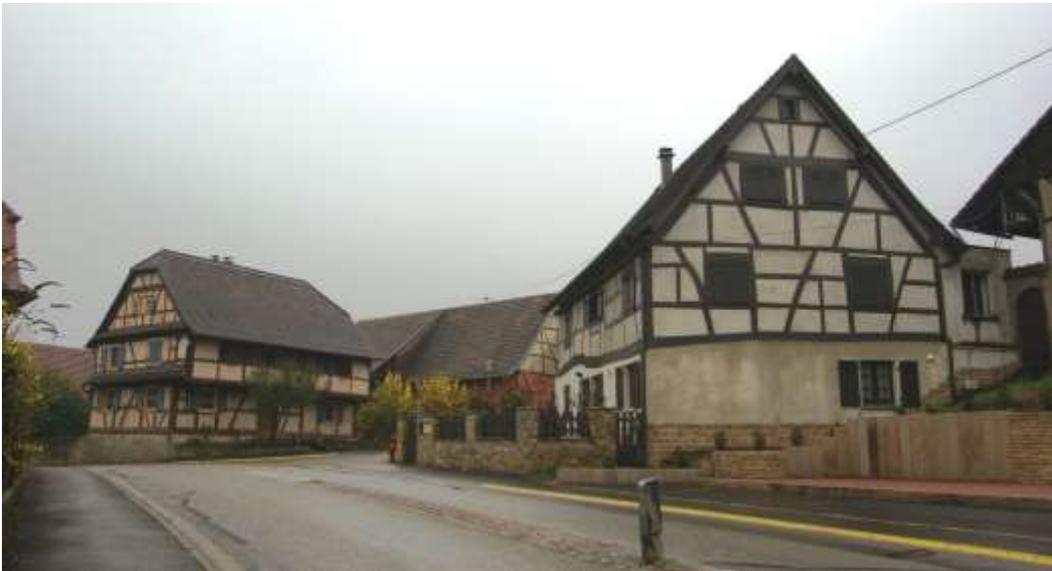
*Figure 7. 23 rue principale, vu depuis le nord, montrant à gauche le talus, reliquat de l'ancienne plate-forme.*

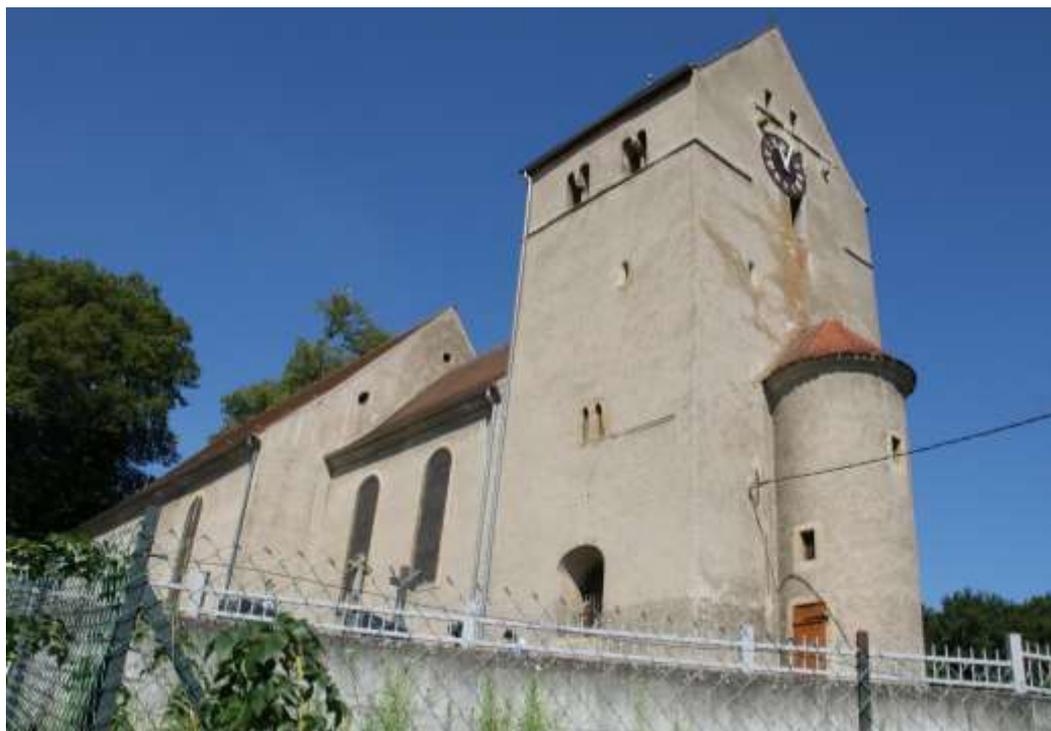
Figure 11. Le projet réalisé en 1778 garde la nouvelle nef dans les dimensions projetées en 1776, mais la prolonge par un nouveau chœur

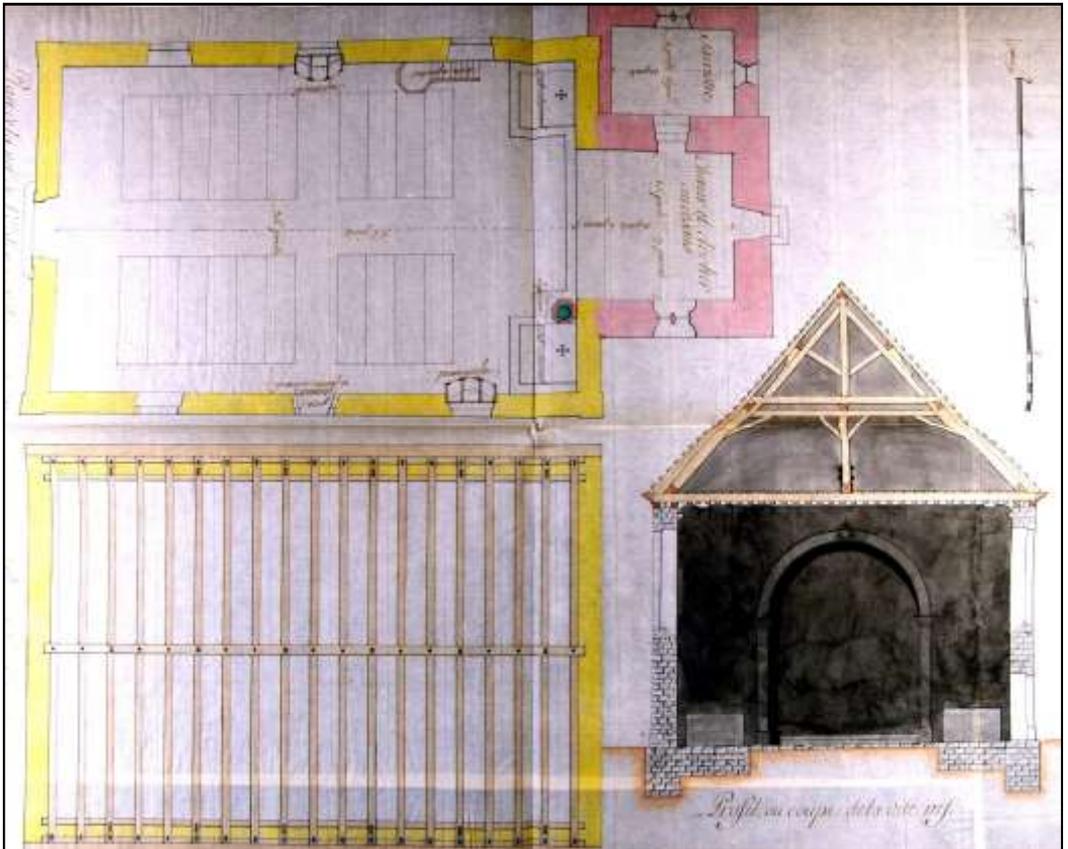
*Figure 12. Plan pour la nouvelle nef (en jaune) dressé en 1776. Le projet est minimaliste, le chœur est conservé sous le clocher. Cela suppose la création d'un arc triomphal en rapport avec la hauteur de la nouvelle nef et donc une audacieuse reprise en sous-œuvre du clocher. Ce projet ne sera pas réalisé (ADHR C1222)*

Stroltz constate que le pignon ouest est fendu et se détache du mur nord, côté sur lequel l'église est enterrée d'où une humidité malsaine à l'intérieur. Le plafond en planches de sapin dans la nef est pourri, la charpente en chêne est par contre en bon état. Stroltz préconise de démolir la nef, large de 16 pieds sur 38 pieds 6 pouces, et de la remplacer par une nouvelle de 40 pieds sur 60 pieds. Un plan et un descriptif sont dressés en 1776 (figure 12).

Le plan de 1776 montre quatre éléments distincts (figure 12). A l'ouest, un « *péristyle* » (*sic*) vient flanquer le pignon de la nef et protéger l'entrée principale. Percé de deux ouvertures, l'une à l'ouest dans l'axe de l'entrée de la nef, l'autre au sud, ce porche est aussi, à croire la description de 1773, l'ossuaire ou « *charnier appuyé contre le pignon de la nef* ».

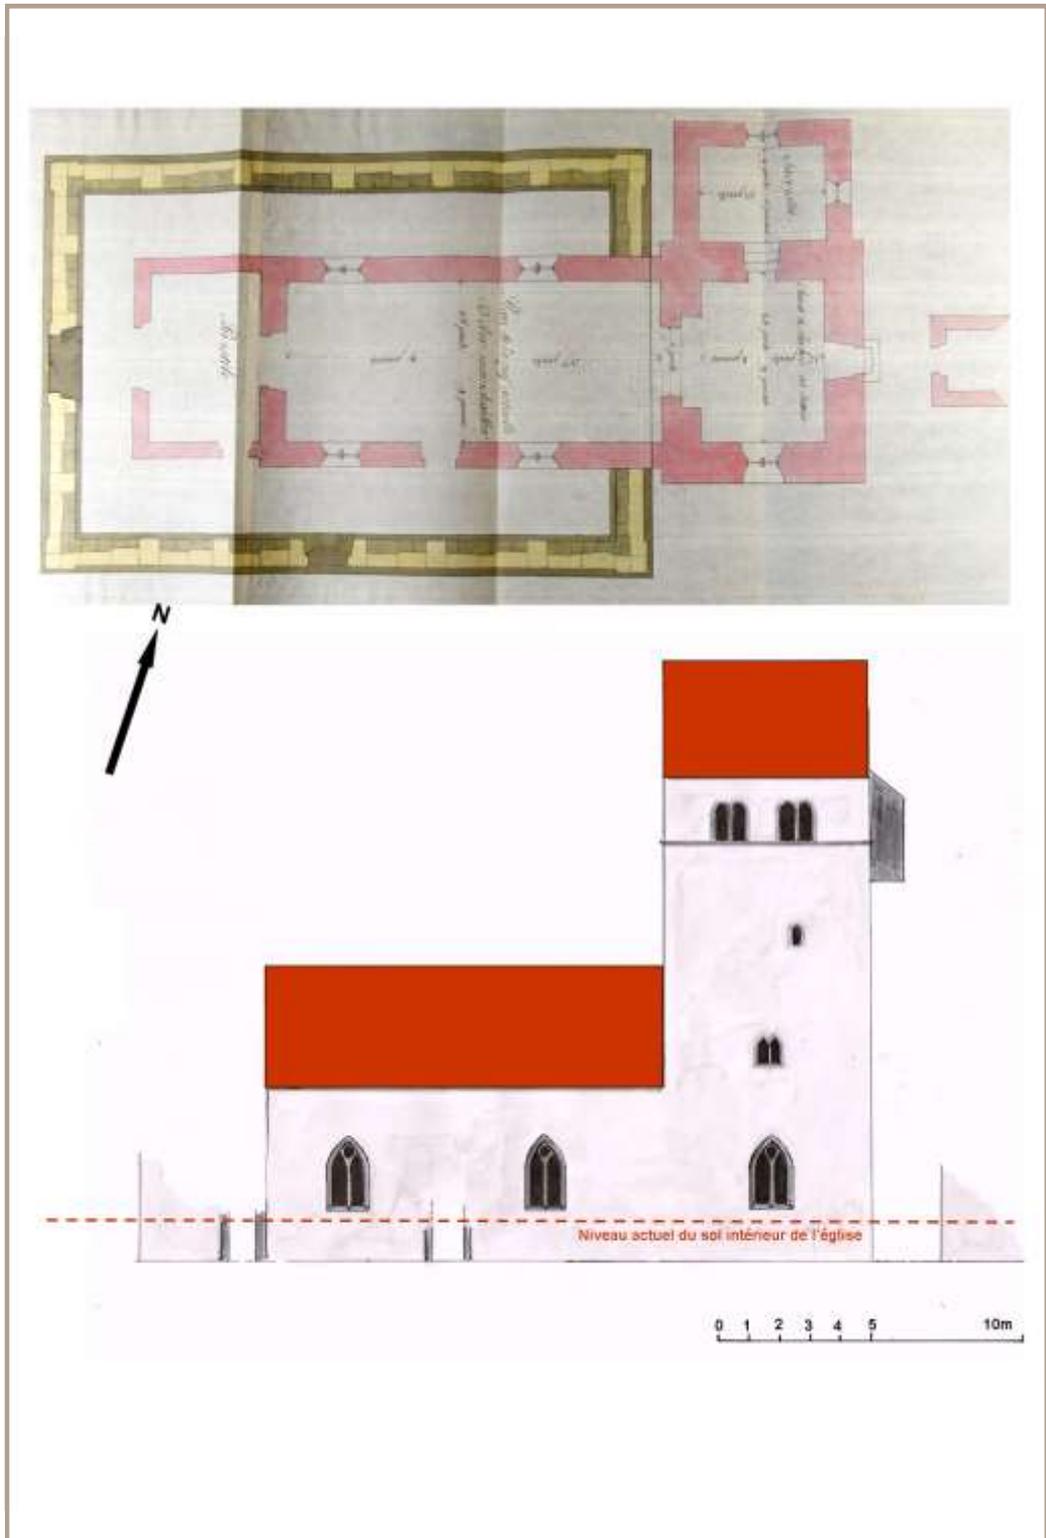
Figure 13. Projet pour la nouvelle nef dressé en 1774. En rose figure le relevé de l'église médiévale avec d'ouest en est le péristyle et ossuaire, la nef, le clocher-chœur et séparé de celui-ci, un bâtiment à la fonction inconnue. Reconstitution de la façade sud de l'église médiévale (M. Grodwohl)

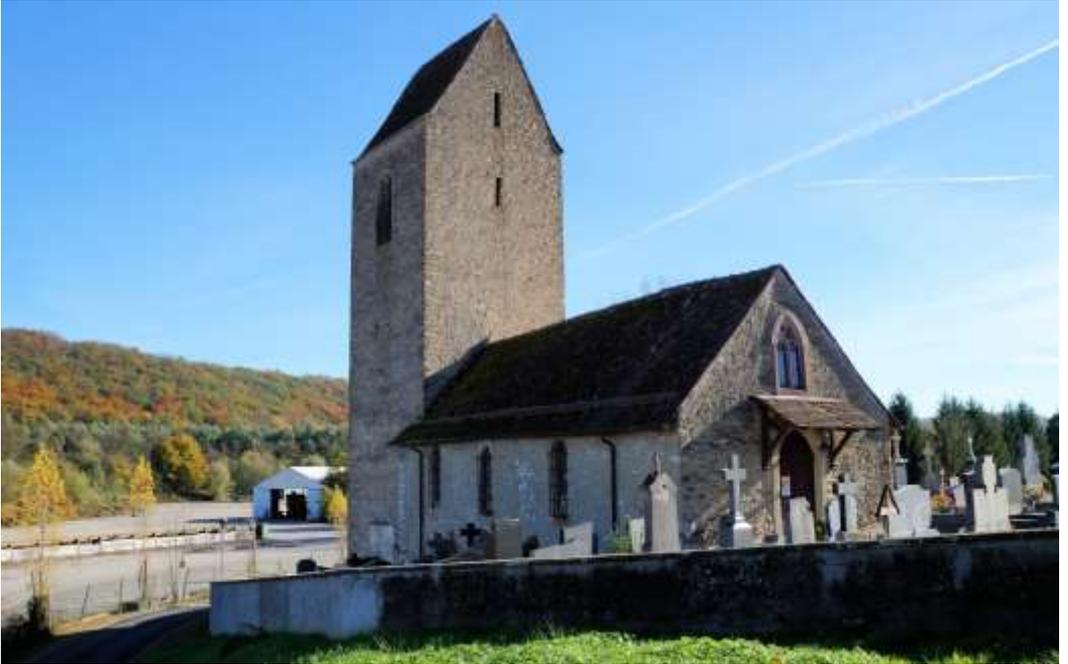
Figure 14. L'église de la Burnkirch à Illfurth donne une bonne idée de la silhouette de l'église gothique d'Obermorschwiller avant la construction de la nouvelle nef. Les nefs des deux églises sont sans doute à peu de choses près contemporaines, la charpente de celle d'Illfurth a été datée  $\pm 1473$  par dendrochronologie<sup>8</sup>

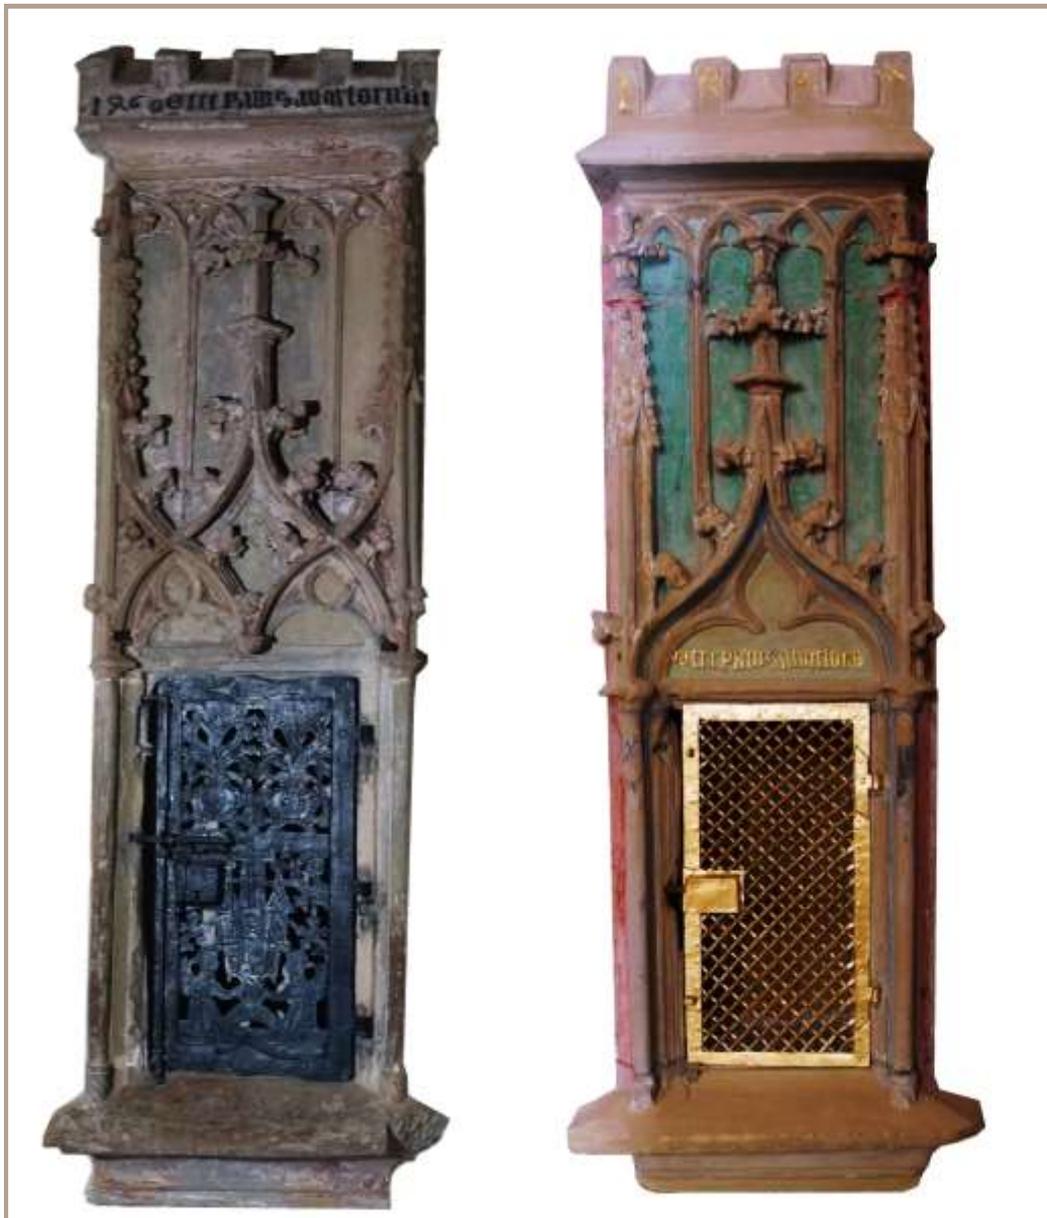
*Figure 15. A droite custode de 1467 dans le clocher (ancien chœur comme à Obermorschwiller) de l'église de Luemschwiller. A gauche, custode datée 1466 remployée dans le mur nord de la nef de l'église d'Obermorschwiller*

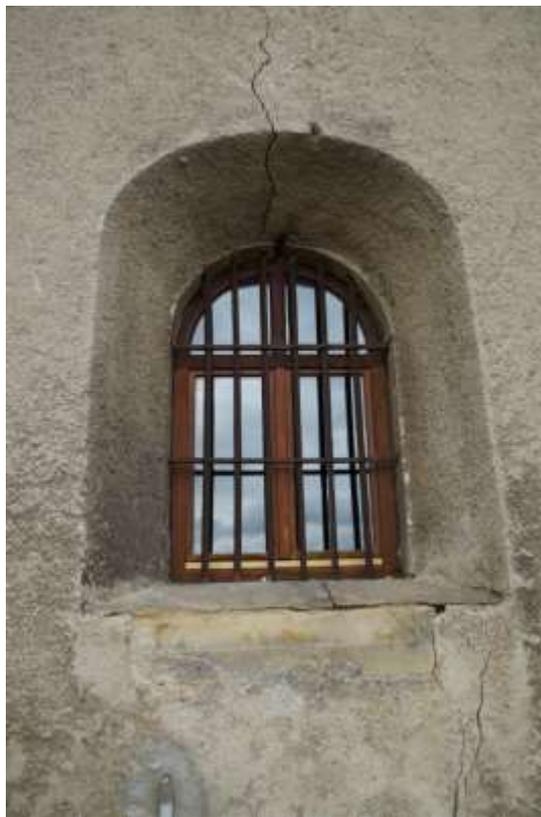
*Figure 16. Statue de la deuxième moitié du XV<sup>e</sup> s trouvée dans les déblais de la démolition du mur nord de la plate-forme supérieure, réutilisée à l'écomusée*  
*Figure 17. Fenêtre sud du clocher, remaniée en 1778 mais ayant laissé subsister l'appui gothique. Le relevé de 1776 montre que les fenêtres de la nef étaient identiques à celle-ci*

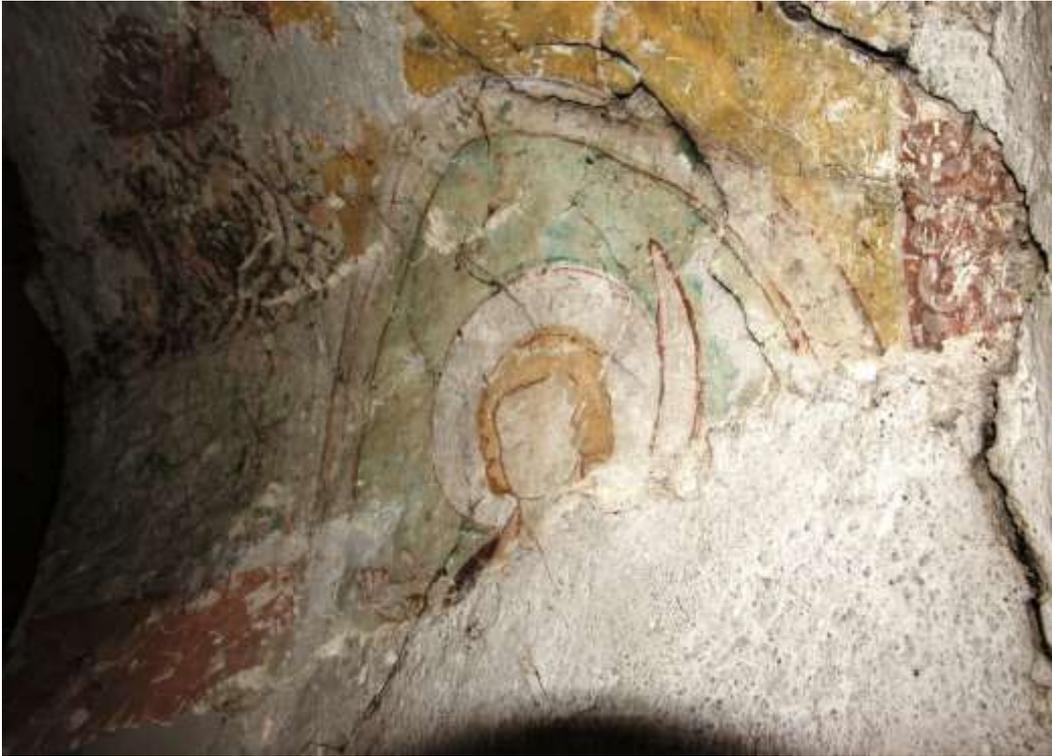
*Figures 18. Peinture murale dans la voussure de la fenêtre est de l'ancien chœur transformée en porte*

La nef gothique a été intégralement détruite et remplacée en 1778. Le chœur, arc triomphal compris, est resté en place. Son sol a été surhaussé de 0,55 m par rapport au niveau du XV<sup>e</sup> s. Les murs sud et est portent des fragments de peintures murales. Celui à l'est recouvre l'ébrasement d'une fenêtre, convertie en porte avant 1778, et dont le seuil correspond au sol présumé du XV<sup>e</sup> s.

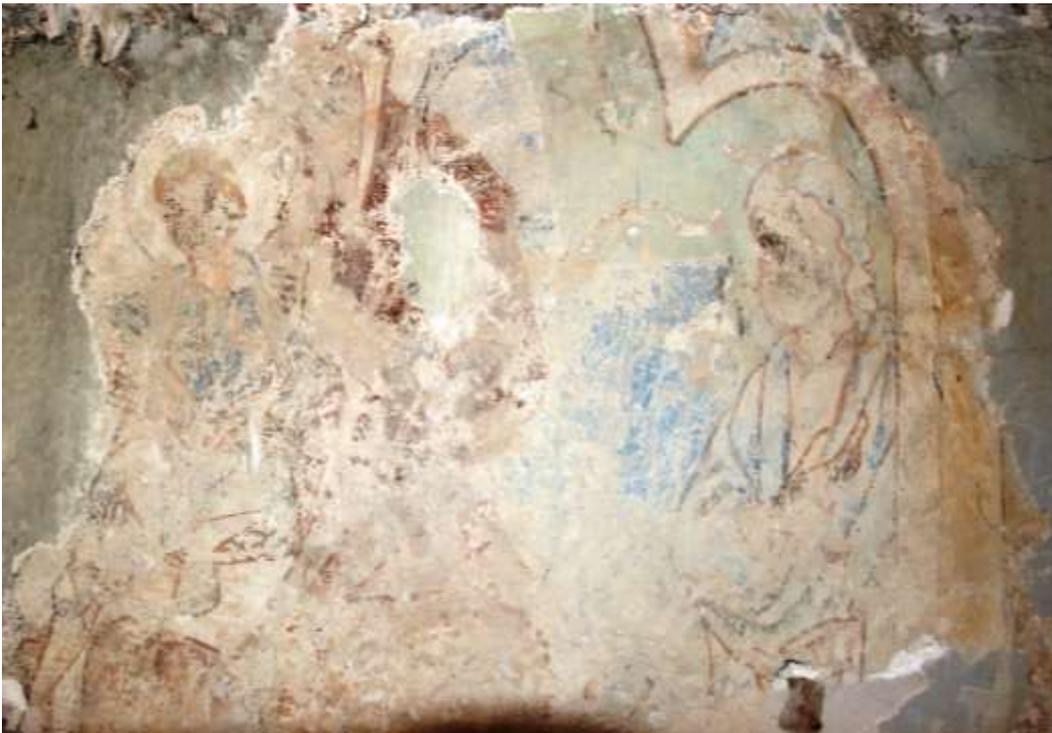
*Figure 19. Peinture murale à côté de la fenêtre sud de l'ancien chœur*

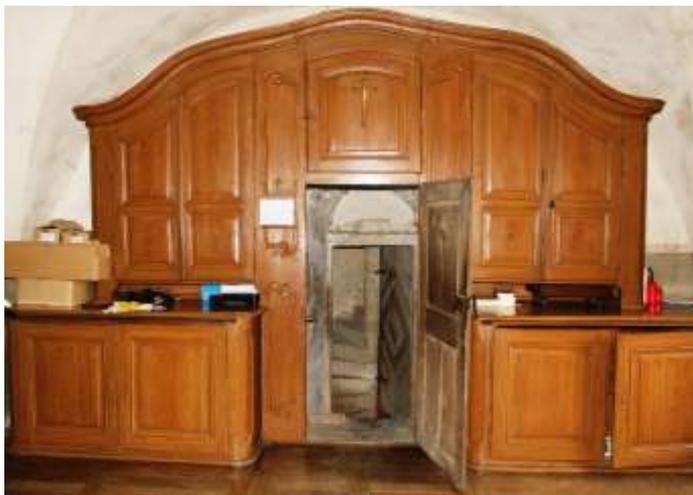
*Figure 20. Armoire de sacristie, sur le mur est de l'ancien chœur. Une porte dérobée donne accès à l'escalier hélicoïdal menant à la salle du premier étage*

Entre 1773 et 1833-1836, une tourelle d'escalier hélicoïdal est érigée contre la face est de la tour, reliant la porte du chœur (résultant de l'agrandissement d'une fenêtre) et celle de la salle du premier étage (figures 20 et 21). L'encadrement de la porte de l'étage est de même facture que celle du rez-de-chaussée, non datable mais assurément tardif.

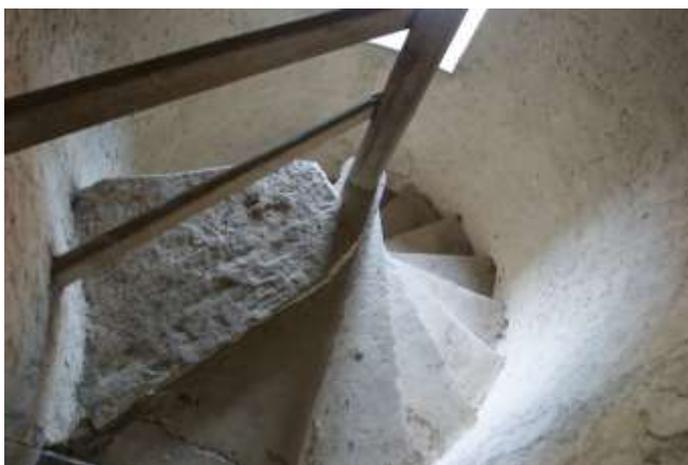
*Figure 21. Escalier hélicoïdal, fin XVIII<sup>e</sup> ou début XIX<sup>e</sup> s.*

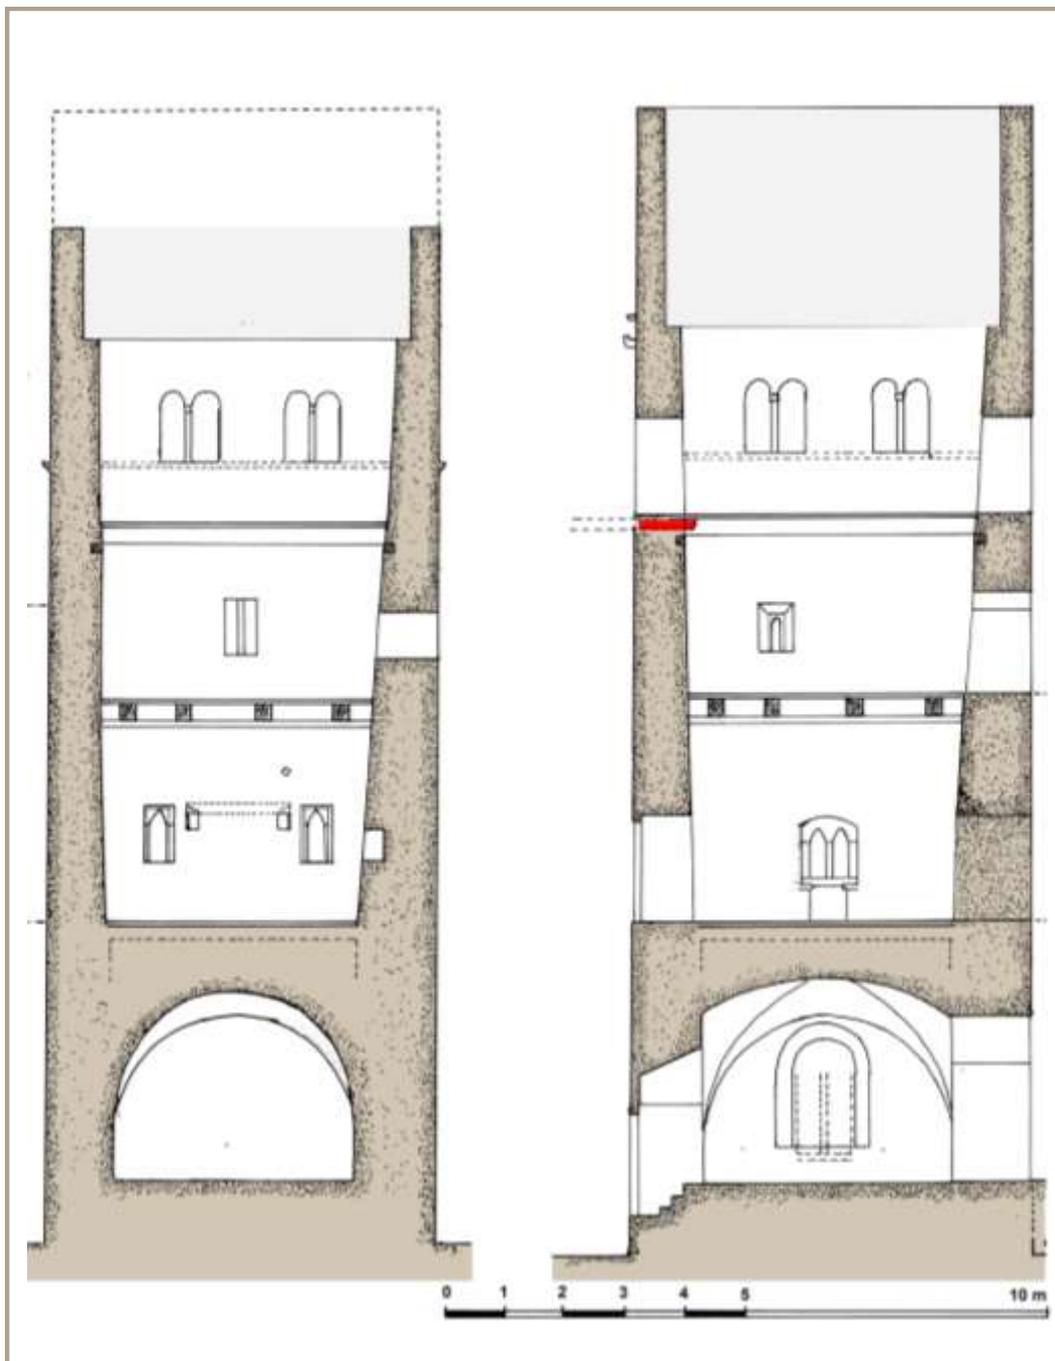
Figure 22. Coupes sur les faces nord (à gauche) et sud (à droite) de la tour. Relevé M. Grodwohl, octobre 2012.

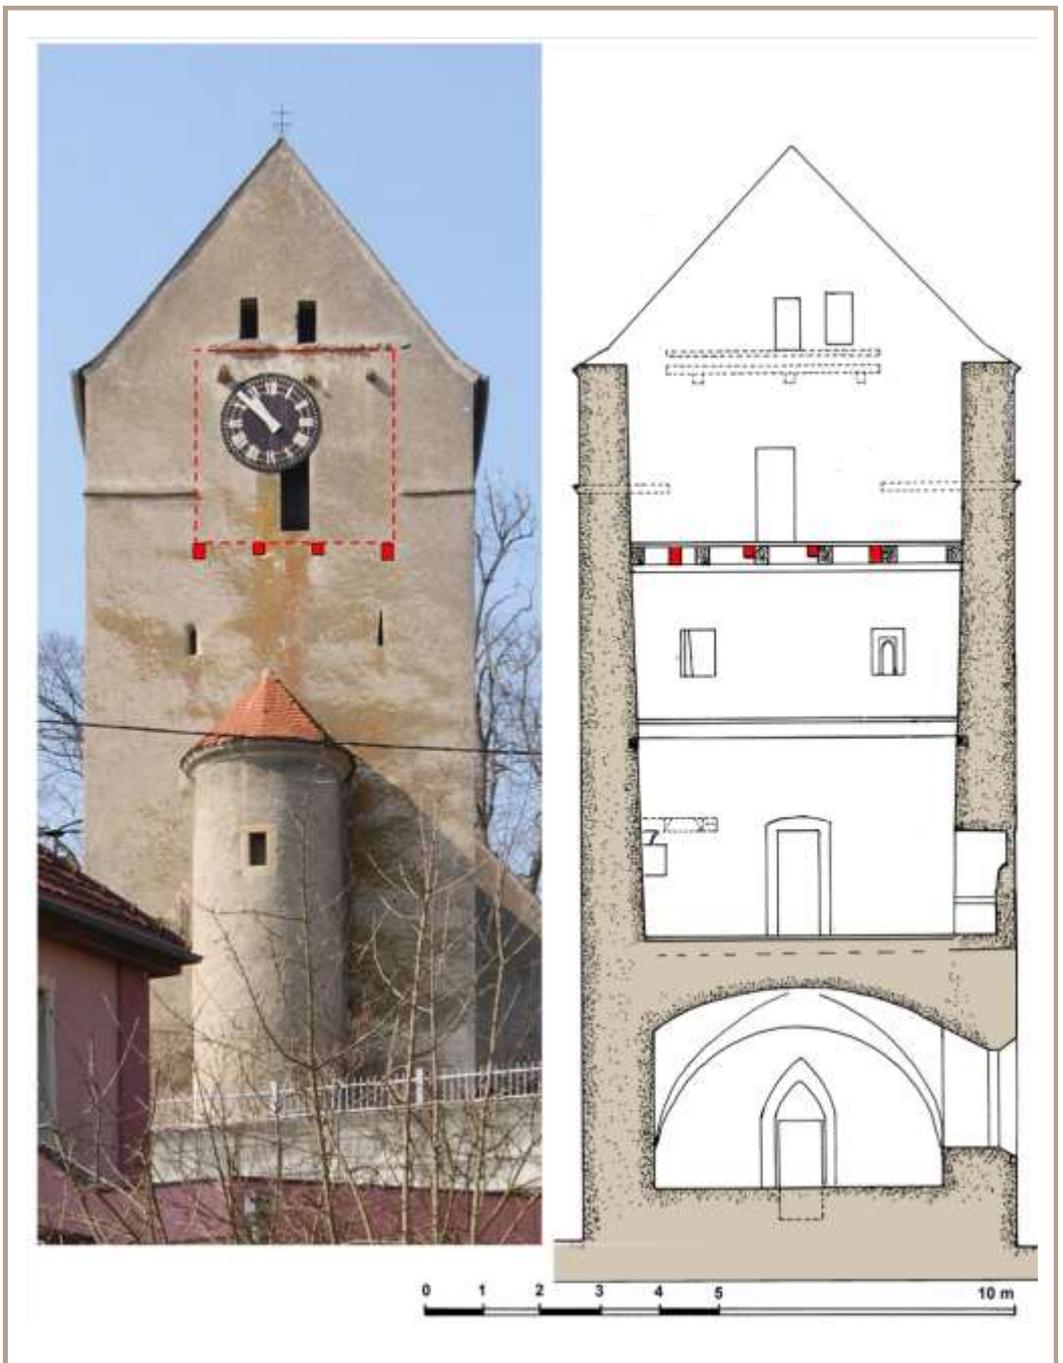
Figure 23. Coupe sur la face nord du clocher et vue de celle-ci de l'extérieur, situant l'emprise du hourd et les solives de plancher conservées. Relevé M. Grodwohl

correspondant aux solives noyées décrites plus haut, parfaitement reconnaissable à l'extérieur : sa toiture s'accrochait à trois corbeaux, sous des dalles en saillies assurant l'étanchéité avec le mur. Le bandeau qui fait le tour du clocher, à hauteur d'appui des baies géminées, s'interrompt à l'emplacement de l'ouvrage en bois (figure 23). A l'opposé, une même porte s'ouvre à l'ouest, au-dessus de la nef. Il n'y a pas de preuve qu'elle donnait accès à un second hourd même si, là aussi, le bandeau est interrompu.

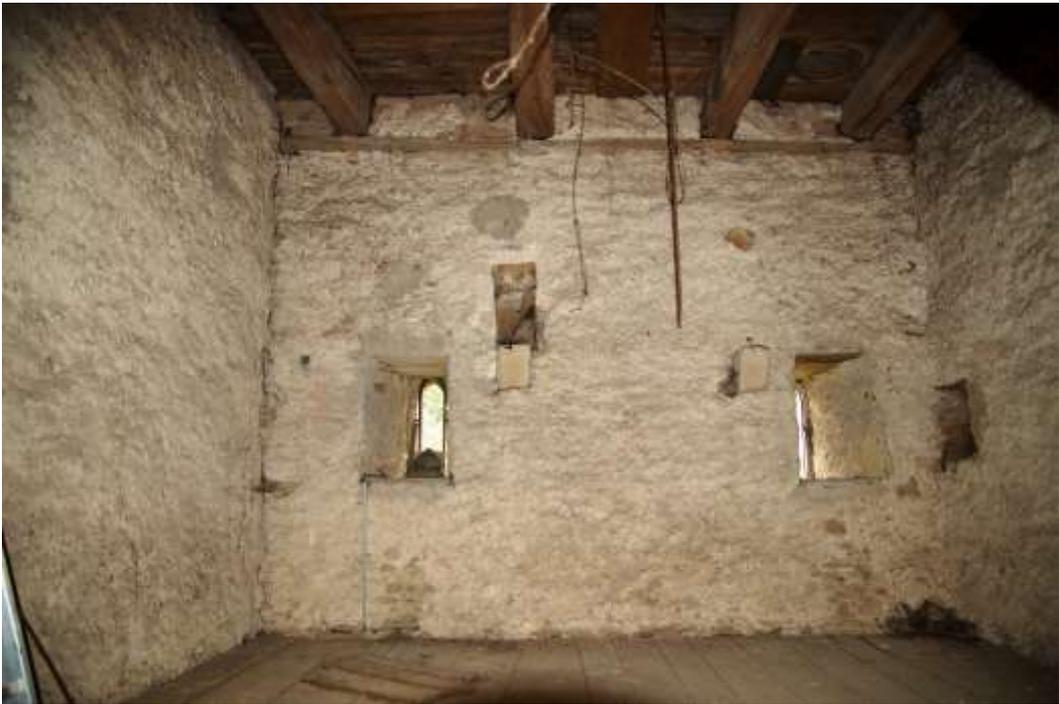
*Figure 24. Mur nord de la salle du premier étage, avec vestiges d'une cheminée datés 1267*

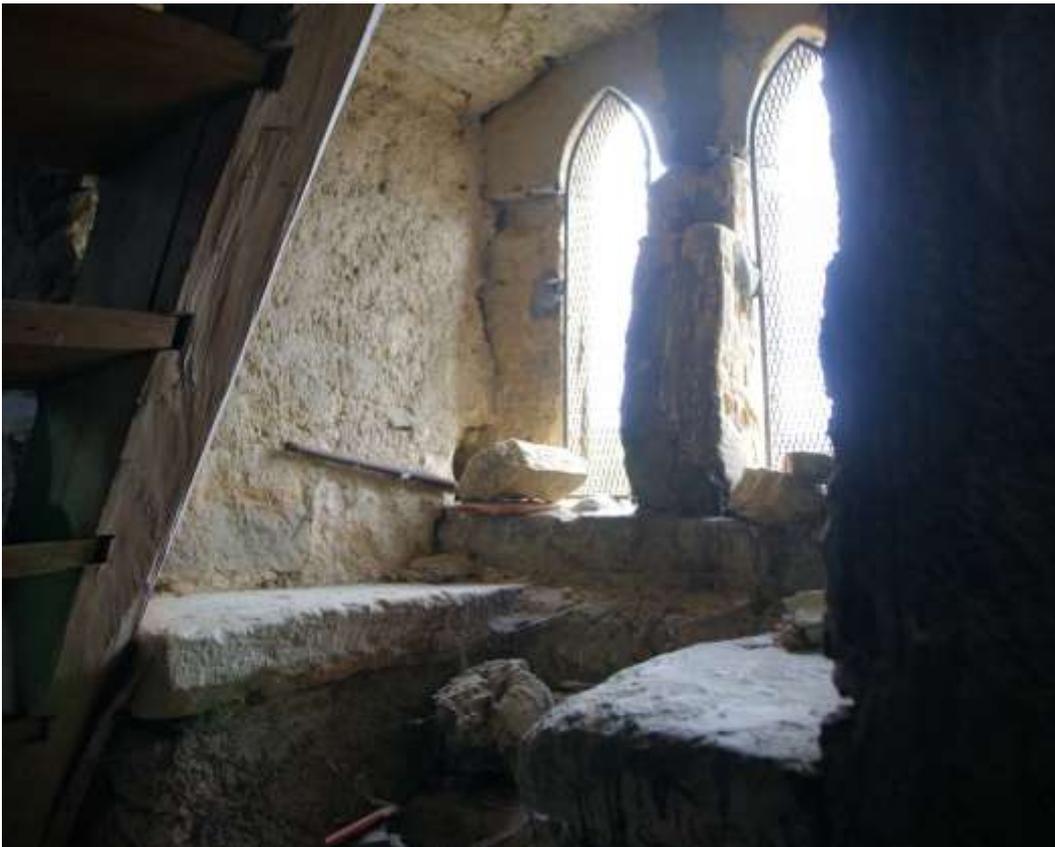
*Figure 25. Fenêtre géminée à banquettes pratiquée dans le mur sud de la salle du premier étage*

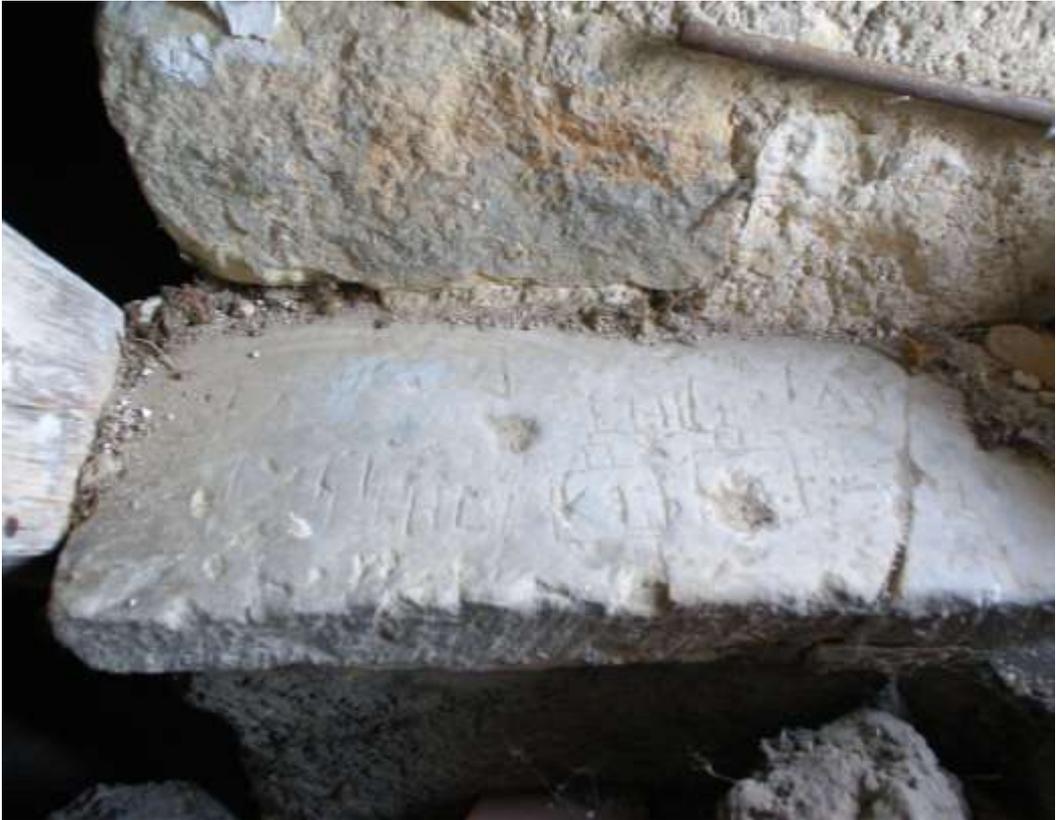
*Figure 26. Graffiti sur une des banquettes de la salle du premier étage*

La fonction de séjour voire de surveillance fut effective à un moment donné. Une des banquettes porte des graffiti sans date, malheureusement, mais plusieurs initiales (HL-KL-LH-JK-AP-EK) et un graphisme récurrent, consistant en deux carrés superposés, un grand et un petit, celui du dessus portant une croix (figure 26).

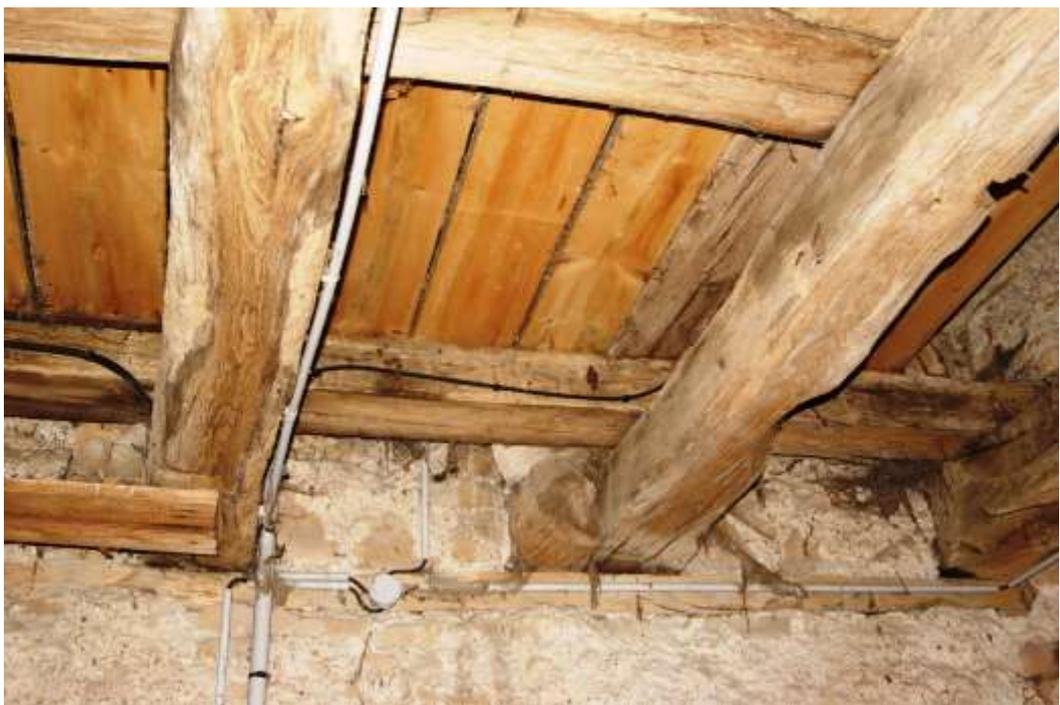
*Figure 27. Solivage de la salle du second étage montrant, à côté des solives du plafond, les solives de support du plancher du hourd prises dans la maçonnerie et de ce fait conservées, tous ces éléments datés 1267*

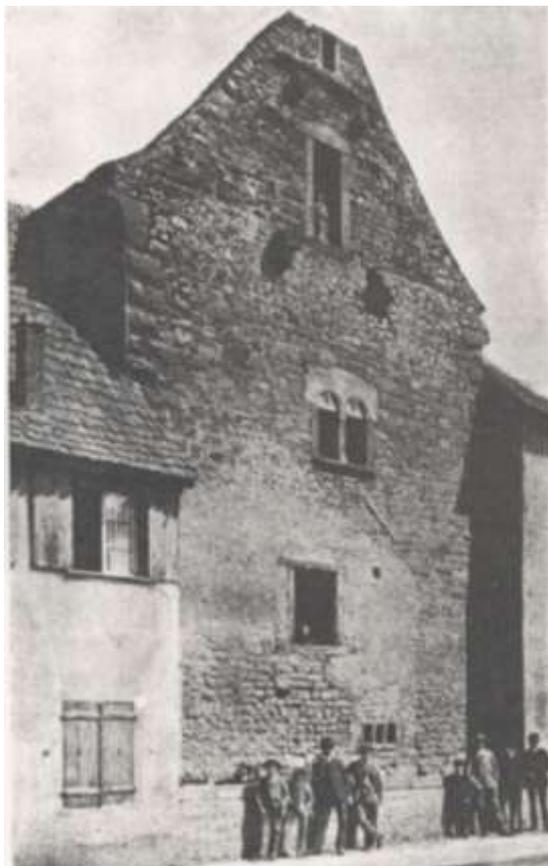
Figure 28. Maison romane de Rosheim d'après Polaczek, *Revue alsacienne illustrée* 1905

Concernant la fonction d'habitat, l'analogie de la tour elle-même avec la maison dite romane de Rosheim (1153-1154) saute aux yeux (fig.40). Les accès au rez-de-chaussée et à l'étage sont différenciés, le second assuré par un escalier extérieur en bois. La salle du premier étage est pareillement équipée d'une cheminée et, sur le mur opposée d'une fenêtre géminée à banquettes. La pointe de pignon comporte elle aussi un hourd.

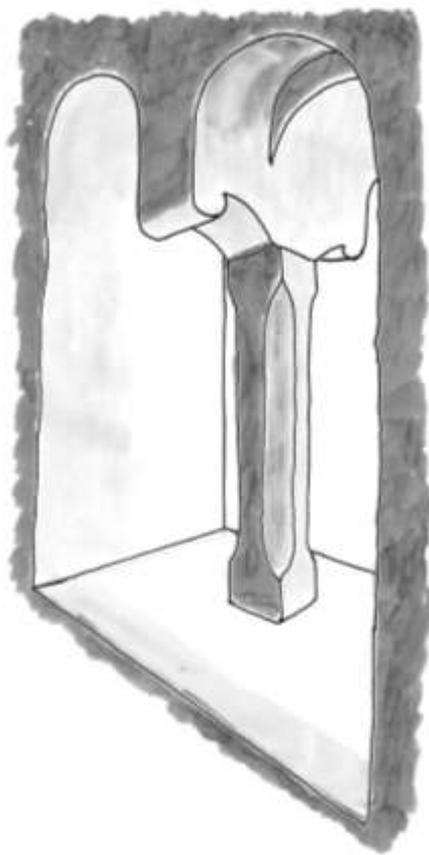
Figure 29. Fenêtre géminée du troisième étage du clocher d'Obermorschwiller (niveau du beffroi des cloches)
