# LE CLOCHER FORTIFIÉ D'OBERMORSCHWILLER

Etude historique  
Marc GRODWOHL

Commune d'Obermorschwiller

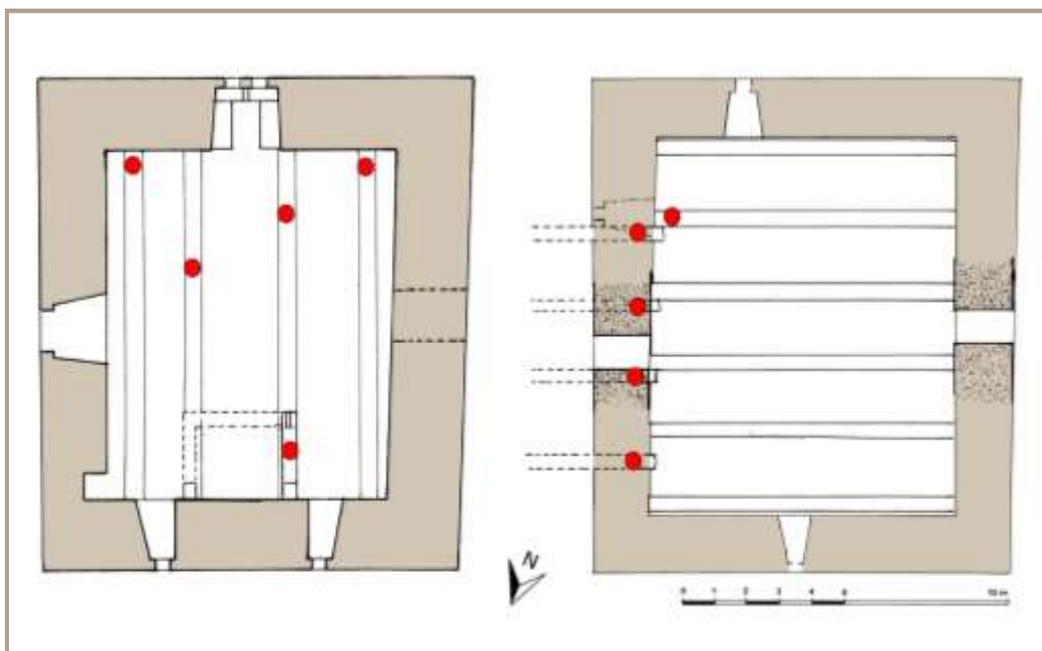
Figure 30. Plan de la salle du premier étage. Plan du solivage du second étage, formant plancher du troisième étage, et des solives du hourd. Les cercles rouges indiquent les emplacements des prélèvements pour datation par dendrochronologie

Sur la proposition de l'auteur et au vu des résultats prometteurs des investigations préalables, la commune d'Obermorschwiller a dégagé les crédits nécessaires à une datation dendrochronologique. Qu'elle en soit ici vivement remerciée. La datation a été réalisée par M. Christian Dormoy, bureau Archéolabs. Les dix prélèvements sont localisés sur la figure 30<sup>12</sup>.

La date d'abattage de trois solives du plafond de la salle du premier étage s'établit vers 1265, la quatrième en automne/hiver 1266/1267. Le sommier de la cheminée est postérieur à 1253 et antérieur à 1263 et par comparaison se rattache à l'automne/hiver 1266/1267. Au deuxième étage, les quatre solives du hourd et une solive correspondent à un abattage en automne/hiver 1266/1267. Le bois mis en œuvre est le chêne, issus d'arbres âgés d'entre 36 et 82 ans.

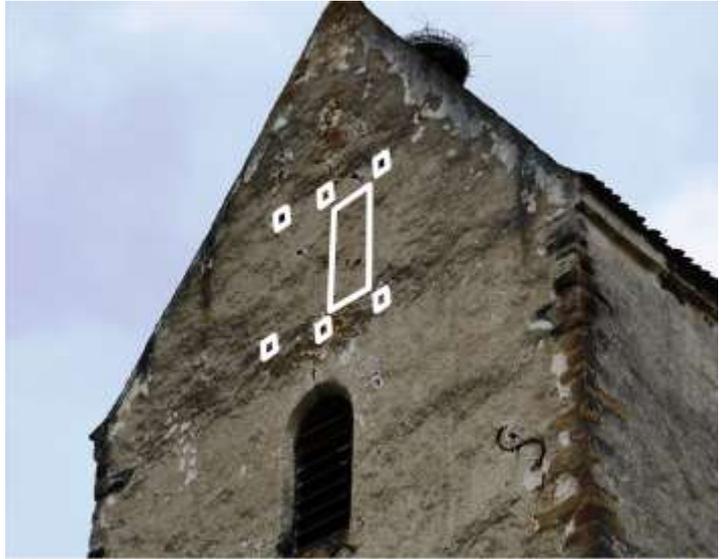
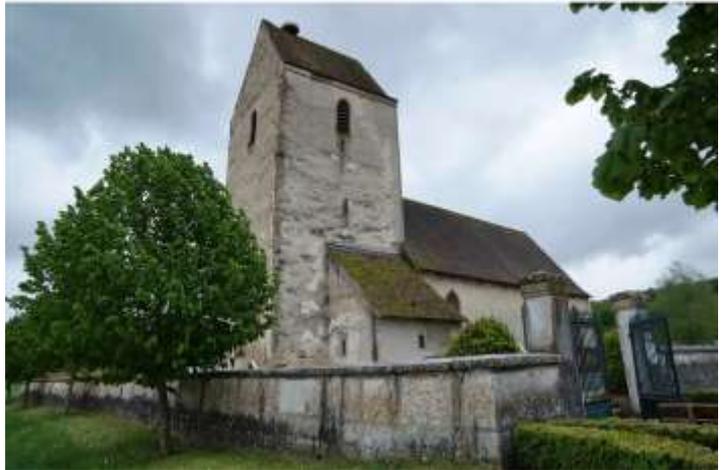
*Figures 37 et 38. Clocher-chœur de l'église Saint-Martin-des-Champs à Oltingue avec vestiges d'un hourd au dernier étage*

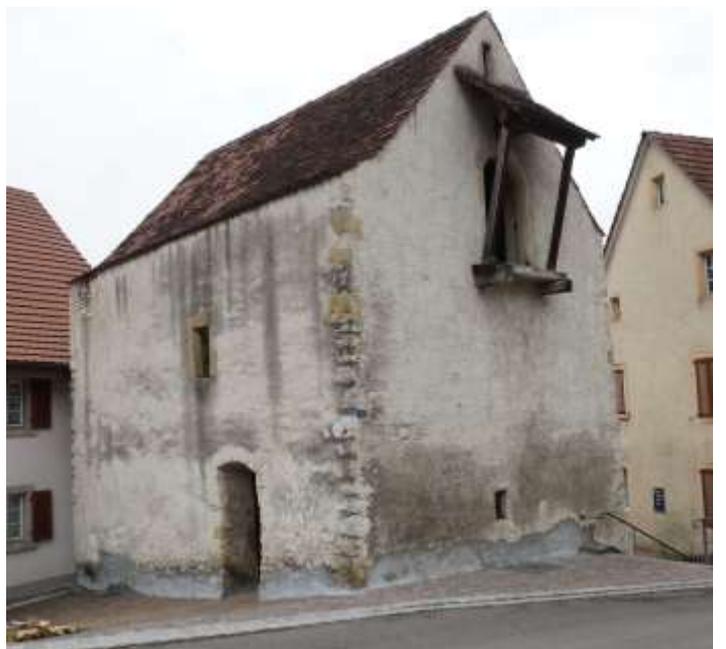
*Figure 39. Cellier-grenier (grange dîmière ?) à Büsserach (Soleure)*

On sait que souvent les combles des nefs d'églises étaient aménagés en greniers à grains collectifs. C'est presque une règle en ville, Bâle en offre des exemples. Ce pouvait être le cas à la campagne. Les salles de certains clochers, comme celle du deuxième étage à Obermorschwiller, ont-elles pu être utilisées à cet effet ? Le dernier étage en bâtière de l'église Saint-Martin-des-Champs à Oltingue présente des traces de hourd similaires à celles d'Obermorschwiller : et si le hourd n'était pas là, aussi et peut-être surtout, pour l'installation d'une poulie permettant de hisser des denrées, peut-être le produit de la dîme, et plus ponctuellement les cloches ? On notera la parenté des dispositifs d'Obermorschwiller et Oltingue et du cellier-grenier de Büsserach dans la partie du Jura soleurois limitrophe de l'Alsace.

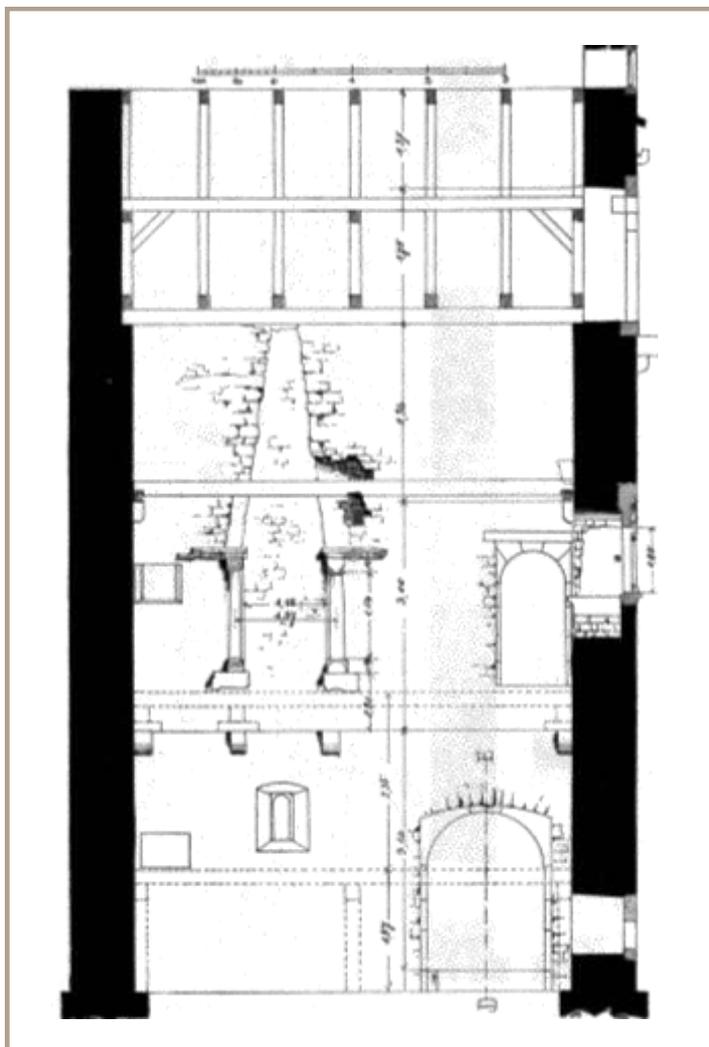
Figure 40. Coupe sur la maison romane de Rosheim (1153-1154) par Polaczek, *Das romanisches haus in Rosheim*, *Revue alsacienne illustrée* 1905

Concernant la fonction d'habitat, l'analogie de la tour elle-même avec la maison dite romane de Rosheim (1153-1154) saute aux yeux (fig.40). Les accès au rez-de-chaussée et à l'étage sont différenciés, le second assuré par un escalier extérieur en bois. La salle du premier étage est pareillement équipée d'une cheminée et, sur le mur opposée d'une fenêtre géminée à banquettes. La pointe de pignon comporte elle aussi un hourd.
