### LE SAUVETAGE D'UNE MAISON DE 1767 A KUNHEIM

## KUNHEIM, 74 rue Principale Structures révélées par le démontage Mai 1995

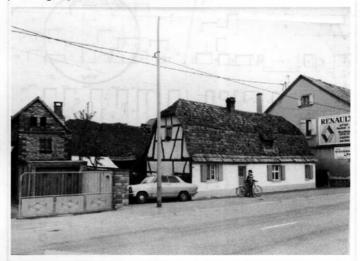
la maison en 1984, vue depuis le Nord. On distingue un appentis couvert de tôle appuyé sur le mur mitoyen, et au fond la grange.

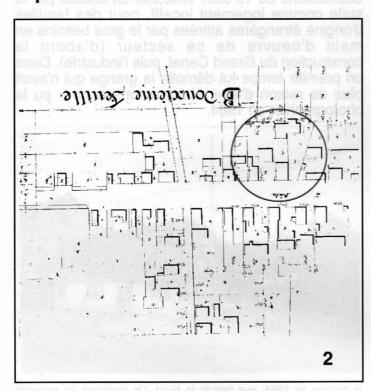
Fig. 2: extrait du plan cadastral de 1841: les deux lots de 1766 ont déjà été partagés en 6 parcelles différentes. Noter le partage en deux parties égales, par une nouvelle limite en biais, du terrain d'assiette de notre maison. La grange reste perpendiculaire à la rue.

Si l'on observe la situation en 1766, on remarque qu'à l'origine deux parcelles identiques et rectangulaires, étaient attribuées, côte à côte, au même Georges Joho sur lequel l'on reviendra. Le cadastre de 1841 donne déjà un plan trapèze pour la parcelle d'assiette de notre maison. Ce plan trapèze résulte d'un partage postérieur, qui apparaît très nettement sur le plan: la parcelle a été coupée en deux terrains identiques. De la sorte a été permise l'extension de la grange de la propriété voisine, qui résulte elle-même d'une subdivision de l'autre parcelle attribuée en 1766 à Georges Joho. Consécutivement à ce partage, la grange a été reconstruite et réorientée Sud-Ouest/Nord-Est pour venir s'appuyer sur la nouvelle limite mitoyenne.

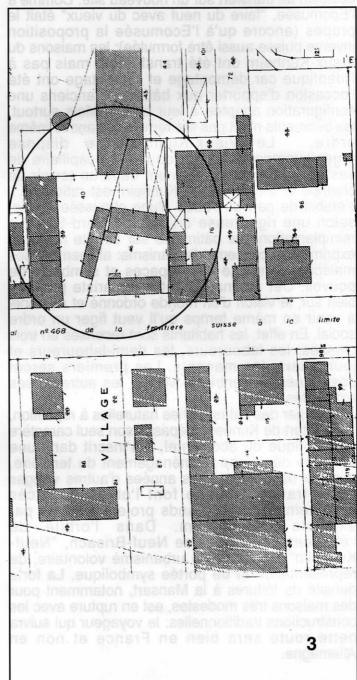
Fig. 3: la parcelle 46, qui nous intéresse, sur le cadastre contemporain: noter le déplacement de la grange sur un tracé tenant compte de la forme de la parcelle et permettant une meilleure accessibilité pour les attelages.

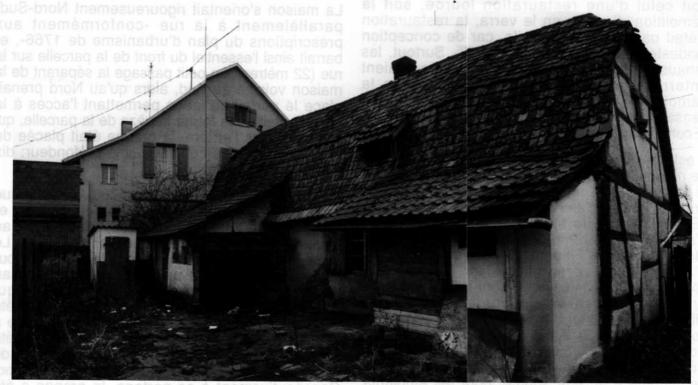
vue de la façade Est et du pignon Nord. Deux appentis flanquent la maison, dont l'un à l'avant surplombe la descente de cave. Une salle de bains sommaire y avait été aménagée. Au fond, les lieux d'aisance restent à l'extérieur.

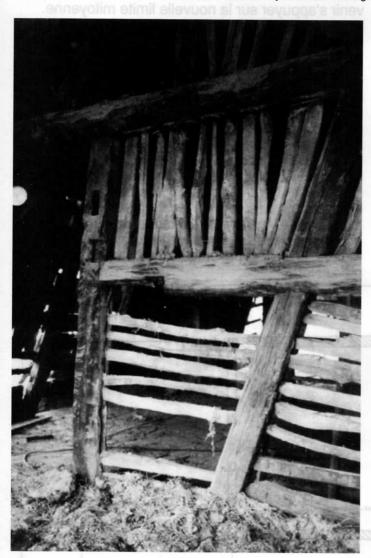
l'ossature du torchis de 1767, observable dans toutes les zones intactes de la maison (ici sur un refend des combles)

Le pan de bois du rez-de-chaussée est constitué de poteaux, reliés entre eux par deux niveaux de traverses horizontales et contreventés par des décharges, soit une disposition des plus classiques. Les pièces du colombage sont rainurées de façon à recevoir, après le dressement de la charpente, des palançons soit verticaux, soit horizontaux, sur lesquels vient s'appliquer un torchis d'argile et de fibres végétales non encore identifiées. Un tracé de lignes en losanges vient s'inscrire sur la surface lissée de ce torchis, homogène dans l'ensemble du bâtiment et attribuable sans aucun doute à la construction initiale.

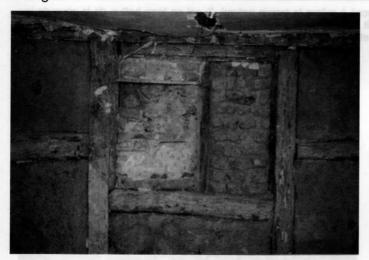
la fenêtre sur pignon de la pièce Nord. Les deux poteaux correspondent à une fenêtre beaucoup plus haute dans la maison initiale au Vieux-Kunheim. Le rectangle de la fenêtre de 1767 a été divisé pour crée une fenêtre plus petite (à gauche) tandis que le reste a été muré de briques contrastant avec les torchis d'origine. Cette fenêtre rétrécie a été ultérieurement elle-même murée en briques et galets.

La même nature de réparations en briques affecte les fenêtres, notamment dans la pièce Nord. On discerne qu'à l'origine, celle-ci était éclairée par deux grandes fenêtres, vers l'Ouest et le Nord. Dans un second temps, la fenêtre sur pignon Nord a été réduite de moitié, pour des raisons évidentes d'isolement du froid. Pour compenser cette perte de luminosité, une petite fenêtre a été ouverte simultanément du côté Est. En dernière phase, ces ouvertures ont été murées avec des galets, briques et tuiles cassées, seule subsistant la fenêtre d'origine à l'Ouest.

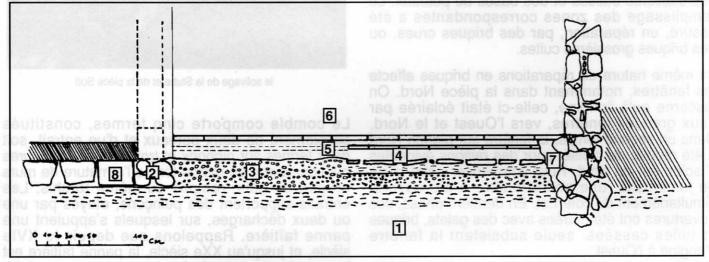
1: niveau de travail 1766 (terrain naturel) 2: solin du colombage Est posé à même le terrain naturel. 3: sol en terre battue de la zone de la cuisine, 4: dallage de tuiles casées dans la zone d'entrée, posé sur un lit d'argile molle, 5 et 6: dallages en terre cuite, 7: tranchée de fondation du mur Ouest remplaçant le colombage, 8: seuil de la porte de la cuisine et dallage extérieur.

Le terrain naturel, situé à environ 0,75m sous le niveau actuel de la chaussée, est constitué d'une argile noirâtre très compacte. La qualité de ce sol a permis de donner à l'excavation de la cave des parois assez nettes et assez stables pour que la maçonnerie de galets, tuiles réemployées et de chaux n'ait pas véritablement à soutenir la poussée des terres: épaisse, aux endroit sondés, d'à peine vingt centimètres, cette maçonnerie a une fonction de finition des parois, et de support des sablières et solives du bâtiment.

La démolition du mur de cave vers l'intérieur de la maison, soit à l'aplomb du refend entre la pièce Nord et la cuisine-entrée, permet de se représenter le déroulement de la construction. Le terrain initial, très fortement damé par l'activité de la construction, a servi directement de support aux solins de fondations des sablières: ceux-ci sont constitués de deux à trois épaisseurs de galets hourdés au mortier de chaux, posés sur le terrain naturel sans

En seconde phase, le sol d'occupation premier est rechargé de matériaux et devient support d'un dallage soigné de dalles de terre cuite de format 14 x 28 cm. Complet dans l'entrée, ce dallage est perturbé dans la zone de la cuisine. Enfin, une nouvelle recharge est constitué d'un dallage sans doute début XXe siècle, en terre cuite très dure. L'humidité résultant des surhaussements successifs de la chaussée a conduit à la couverture de ce dallage par un plancher.

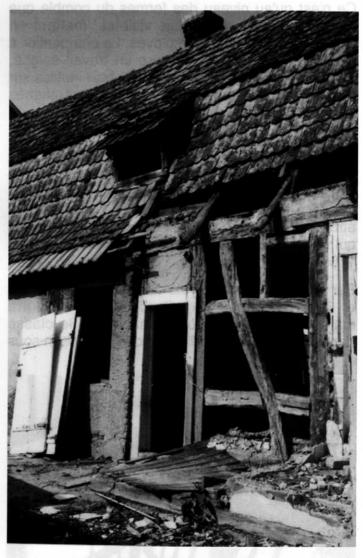
pan de bois de la pièce Nord, sur façade Est

L'observation des colombages réemployés apporte des éléments de réponse. On ne voit guère, au niveau du rez-de-chaussée, de bois comportant de mortaises ou mi-bois inemployés: il est donc quasiment certain que les éléments constitutifs de la maison primitive de 1723 ont été réutilisés dans la même fonction. Par exemple dans la pièce Nord, les poteaux d'huisserie encadrant les fenêtres étaient déjà des poteaux d'huisserie en 1723: ils portent à l'intérieur une feuillure correspondant à des fenêtres plus grandes (hauteur 1, 55 mètre) que celles de 1767. On peut même penser que des panneaux entiers de colombages ont été réutilisés tels quels dans la nouvelle construction.

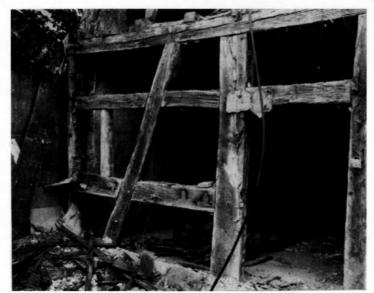
pan de bois de la pièce Sud, sur façade Est

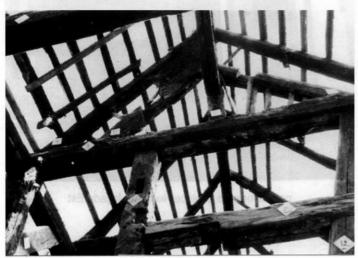
bois réemployés dans la charpente des combles

Ce n'est qu'au niveau des fermes du comble que l'on observe des réemplois visibles, mettant en évidence des mi-bois inemployés. Le charpentier a manifestement cherché à faire un travail soigné, jouant sur la symétrie: ainsi des mi-bois inutiles sur des décharges seront-ils soigneusement alignés d'un part et d'autre d'un poteau.

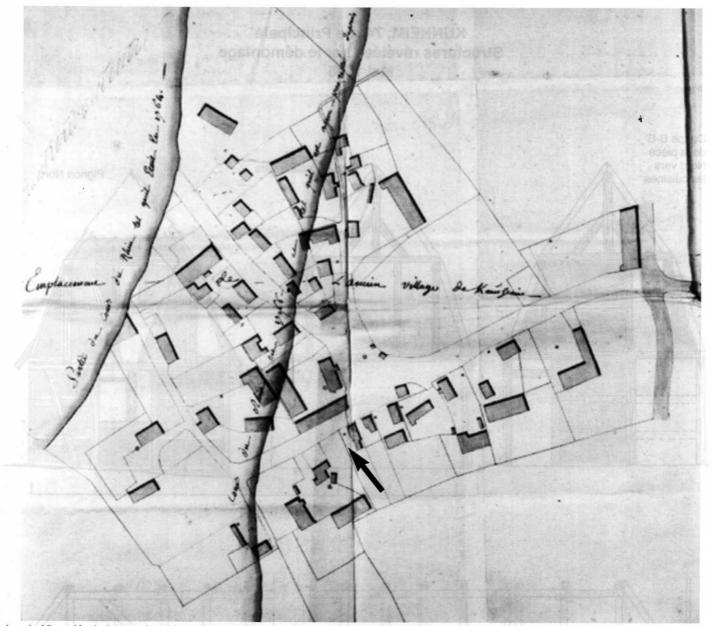
plan du Vieux Kunheim, sur lequel apparaissent les progressions du cours du Rhin en 1764 (ligne ondée de gauche) puis 1766 (ligne de droite). La flèche indique l'enclos de Jean Joho, probablement celui transféré dans le nouveau village.

le numéro 7. Cette maison, dans le vieux village, est perpendiculaire à la rue, constituée de ce qui semble être une habitation à l'avant, prolongée à l'arrière par un bâtiment plus étroit attenant. L'absence de grange laisse supposer que c'était une petite ferme monobloc.
