l'habitat paysan à gommersdorf

PUBLICATIONS DE LASSOCIATION MAISONS PAYSANNES D'ALSACE 1972NDI LES CAHIERS DE « MAISONS PAYSANNES DE FRANCE »

INTRODUCTION

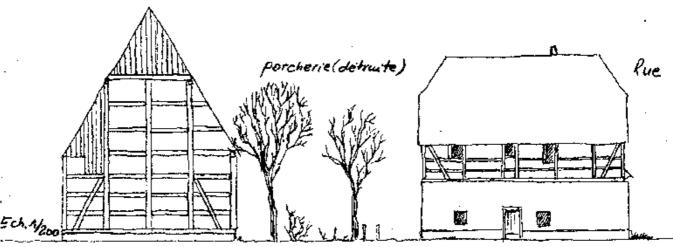
Fig. 2:exemple de ferme à bâtiments disceciés (Genmdf, / H, cêté Nerd)

En effet, deux types coexistent, avec une densité sensiblement différente suivant la zone ou l'époque considérées: la ferme monabloc (figure 3) et la ferme à bâtiments dissociés (figure 2).

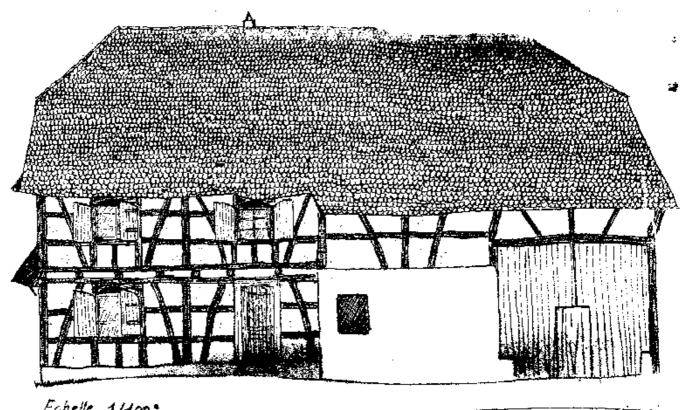
Echelle 11400.

lig. 3:cemmeradori, type de larma monoblec (1 C, cêté Est)

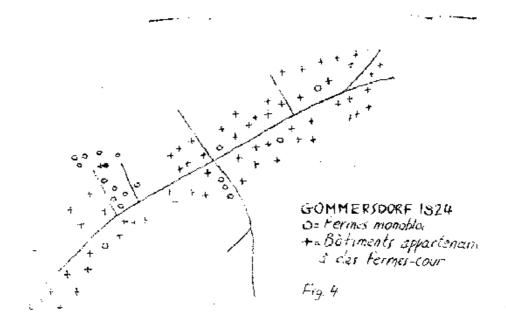
Figure 4: Commersdorf en 1884 Formos monoblec: 0 Fermes à bâtiments dis ociés:

A partir du plan cadastral de I824 a été dessinée une carte (figure 4) sur laquelle ont été distingués ces deux types d'exploitation; l'iconographie ancienne d'une part, la configuration en plan des bâtiments d'autre part permettent de combler les lacunes ducs à la disparition de certaines maisons. Cette carte donne à la fois une indication sur la densité de peuplement et sur le pourcentage de chaque type par zone:

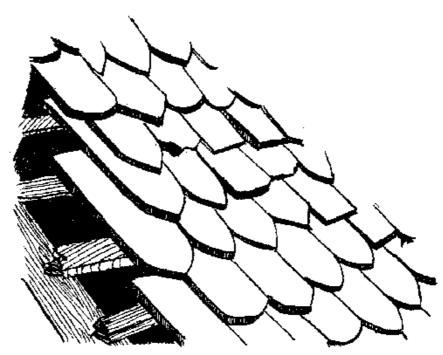
Fig 7: maison 71. versant Sudimperméabilisés par un bardeau.

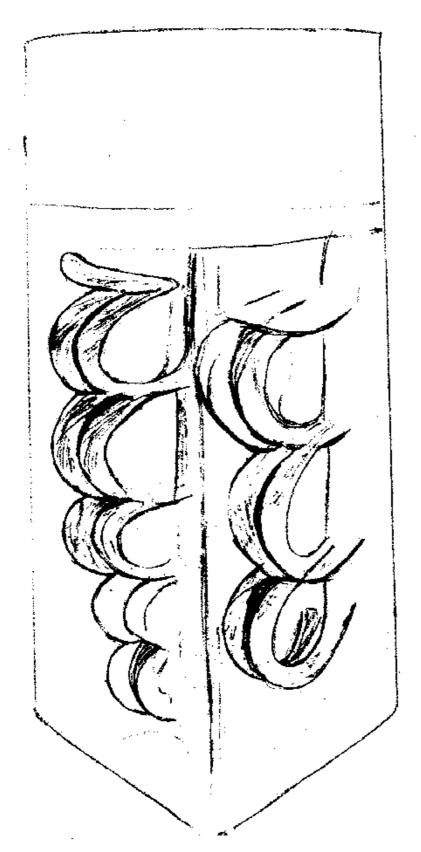
GOMMERSDORF tuile décorée A 17

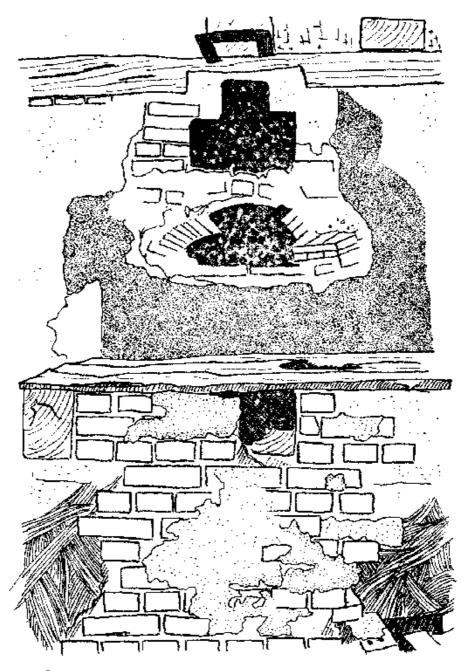
Fig 10: Ruines du four de la maison 74

- briques liées avec de l'argile : four à pain (Fig 10), âtres, cheminées ;
- poêles ("Kachelofen". "Kunscht ") : il n'existe plus, à notre connaissance, de poêle en terre glaçurée en place à Gommersdorf.

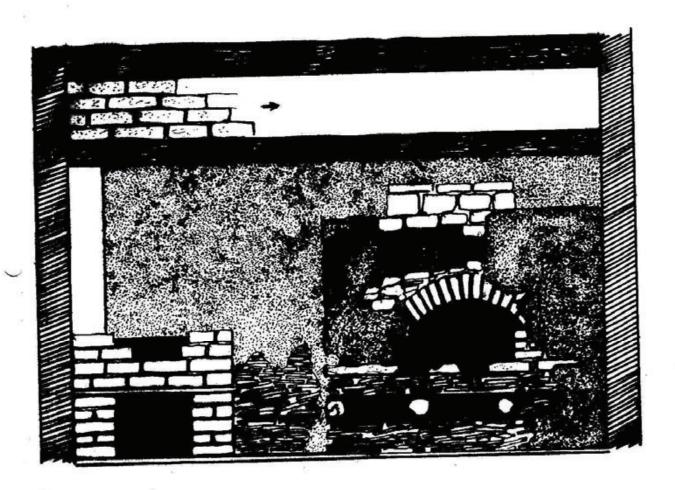
Figur 12: cuisine de la maison 8 F

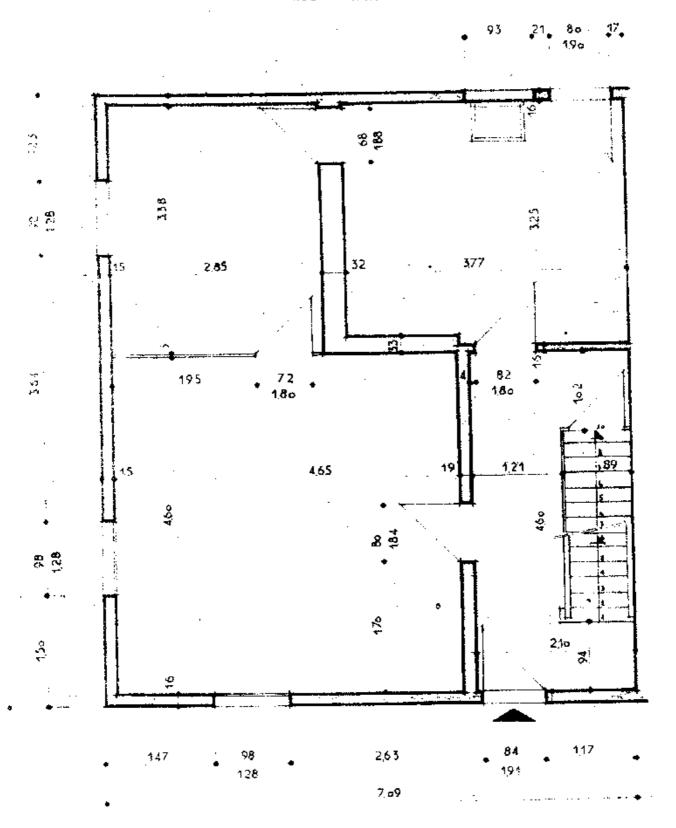
Partie of habitat d'une ferme monoble (1.0), PLAN, 1/50e

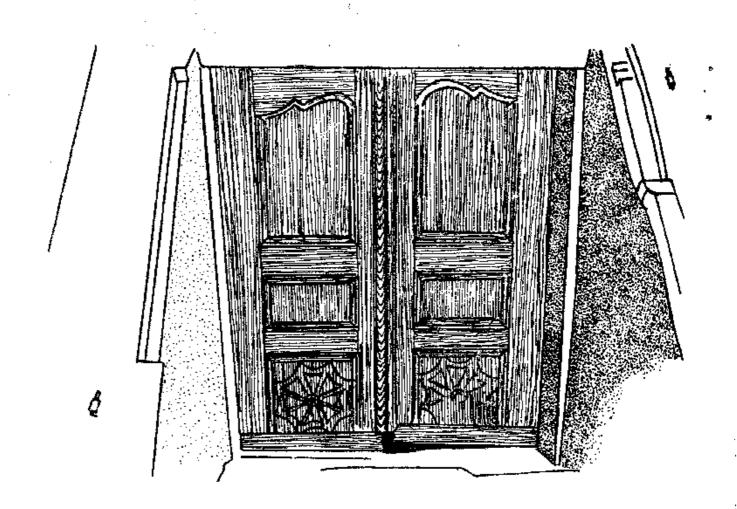
Figure 13: Porte du XVIII e siècle, maison 5E

hes portes extérieures sont à un battant, sauf dans certaines maisons cos mes du début du 19è siècle ; exemple : porte réemployée dans la deux battants, à mouluration LOUis XV et scleils sculptés

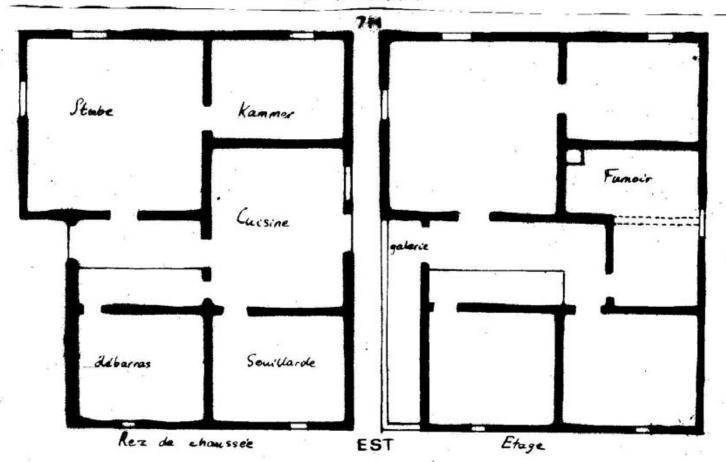
€ch 1100

GOMMERSDORF: deux maisons archaïques

Note sur la figure 16: les deux plans sont à l'échelle de I/IOOe, celui du haut n'a malheureusement pas pu être reproduit intégralement.

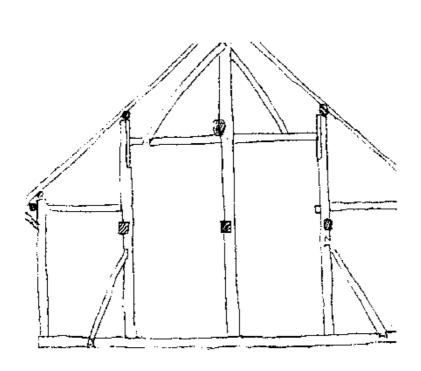
MOLFERSDORF: grange de 1551, présentant un poteau médian (poiçon) supportant la panne faitière (non représentée sur le dessin). in Gustav HIRSCH, "das Bauernhaus im Oberelsass", op. cit. page 151 Voir aussi le texte de J.M. TUCHSCHERER, page 4

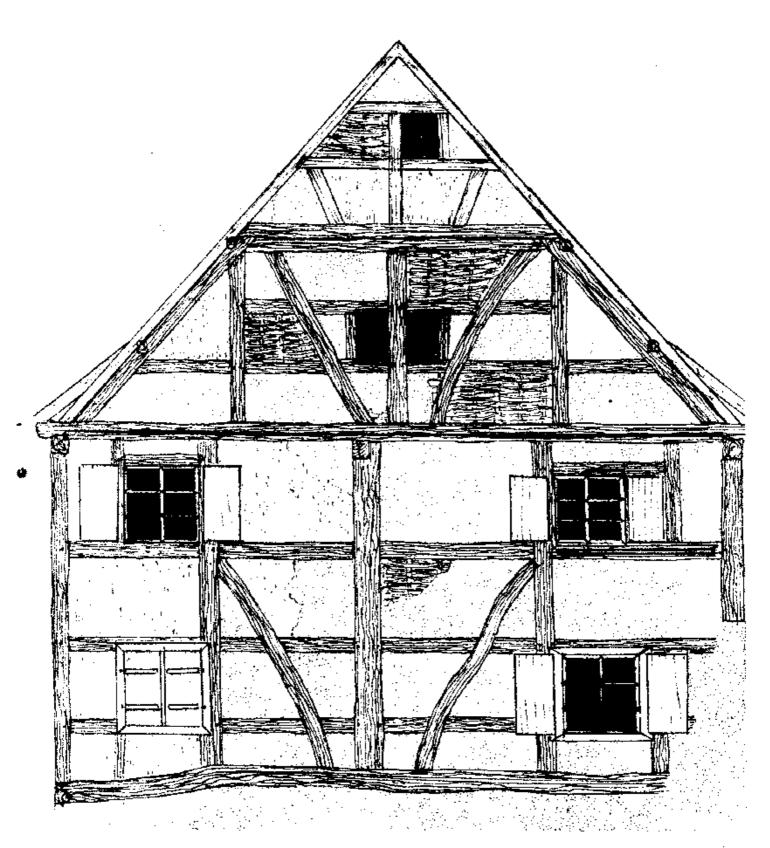
p43. Maison 74, Pignon de Façade (Ouest) Echelle de 1150e

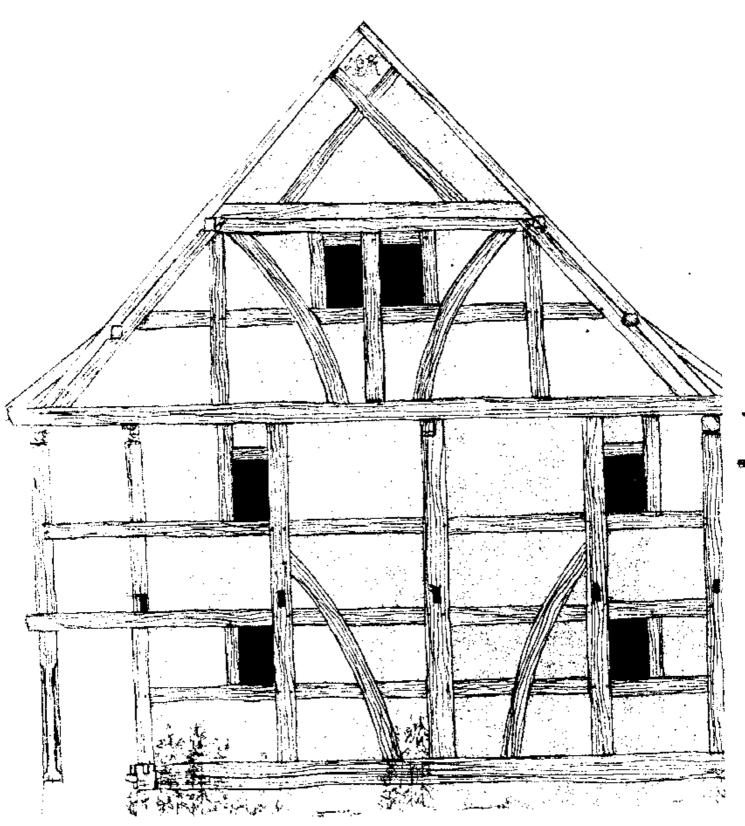
Echelle 1/50

Maison 7H. Pignon arrière (Est)

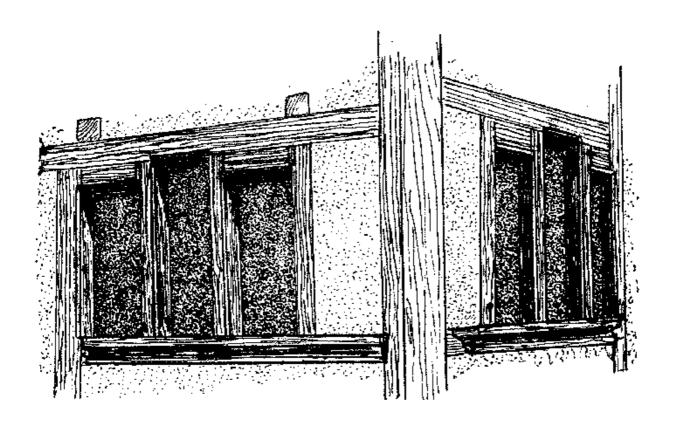
Figure 17 : maison 5 D, fonêtre d'angle compartimentée (reconstitution)
